# Conservación y Restauración del Patrimonio Histórico

en la Comunidad de Madrid

# Restauraciones de Reparación

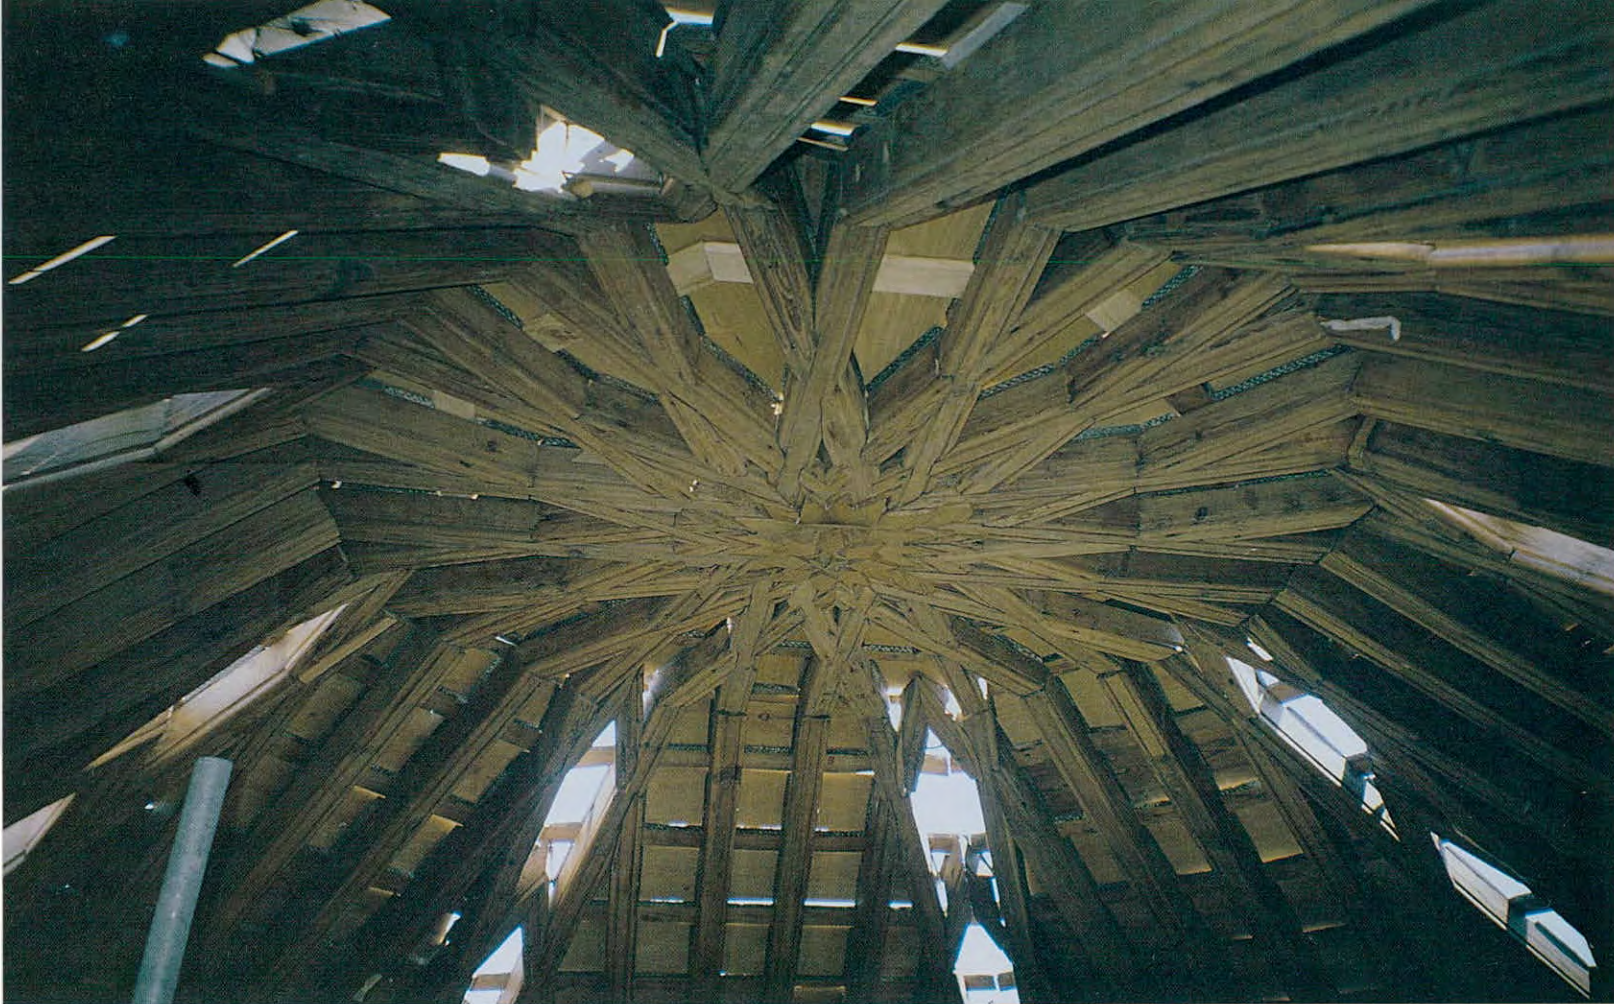
Los empujes de la cubierta del presbiterio habían producido importantes grietas en los muros y hacían peligrar el valioso artesonado y el retablo que cobija. Se precisaba con urgencia detener el grave proceso de deterioro del edificio.

Vista interior de la cubierta del ábside durante su restauración

Se desmontaron y repararon todos los elementos del intrincado ensamblaje de las piezas de la estructura de madera de la cubierta del presbiterio. Se consolidó y protegió el artesonado del ábside, para volver a montar la estructura de madera una vez reparada, sustituyendo los tejados de fibrocemento por teja curva vieja sobre placa ondulada impermeabilizante. Aquellas estructuras de madera de la cubierta que se encontraban en mal estado se reemplazaron por otras de igual escuadría y del mismo material. Se recuperó el curioso remate a base de moldes de teja en la cornisa del cuerpo del ábside.

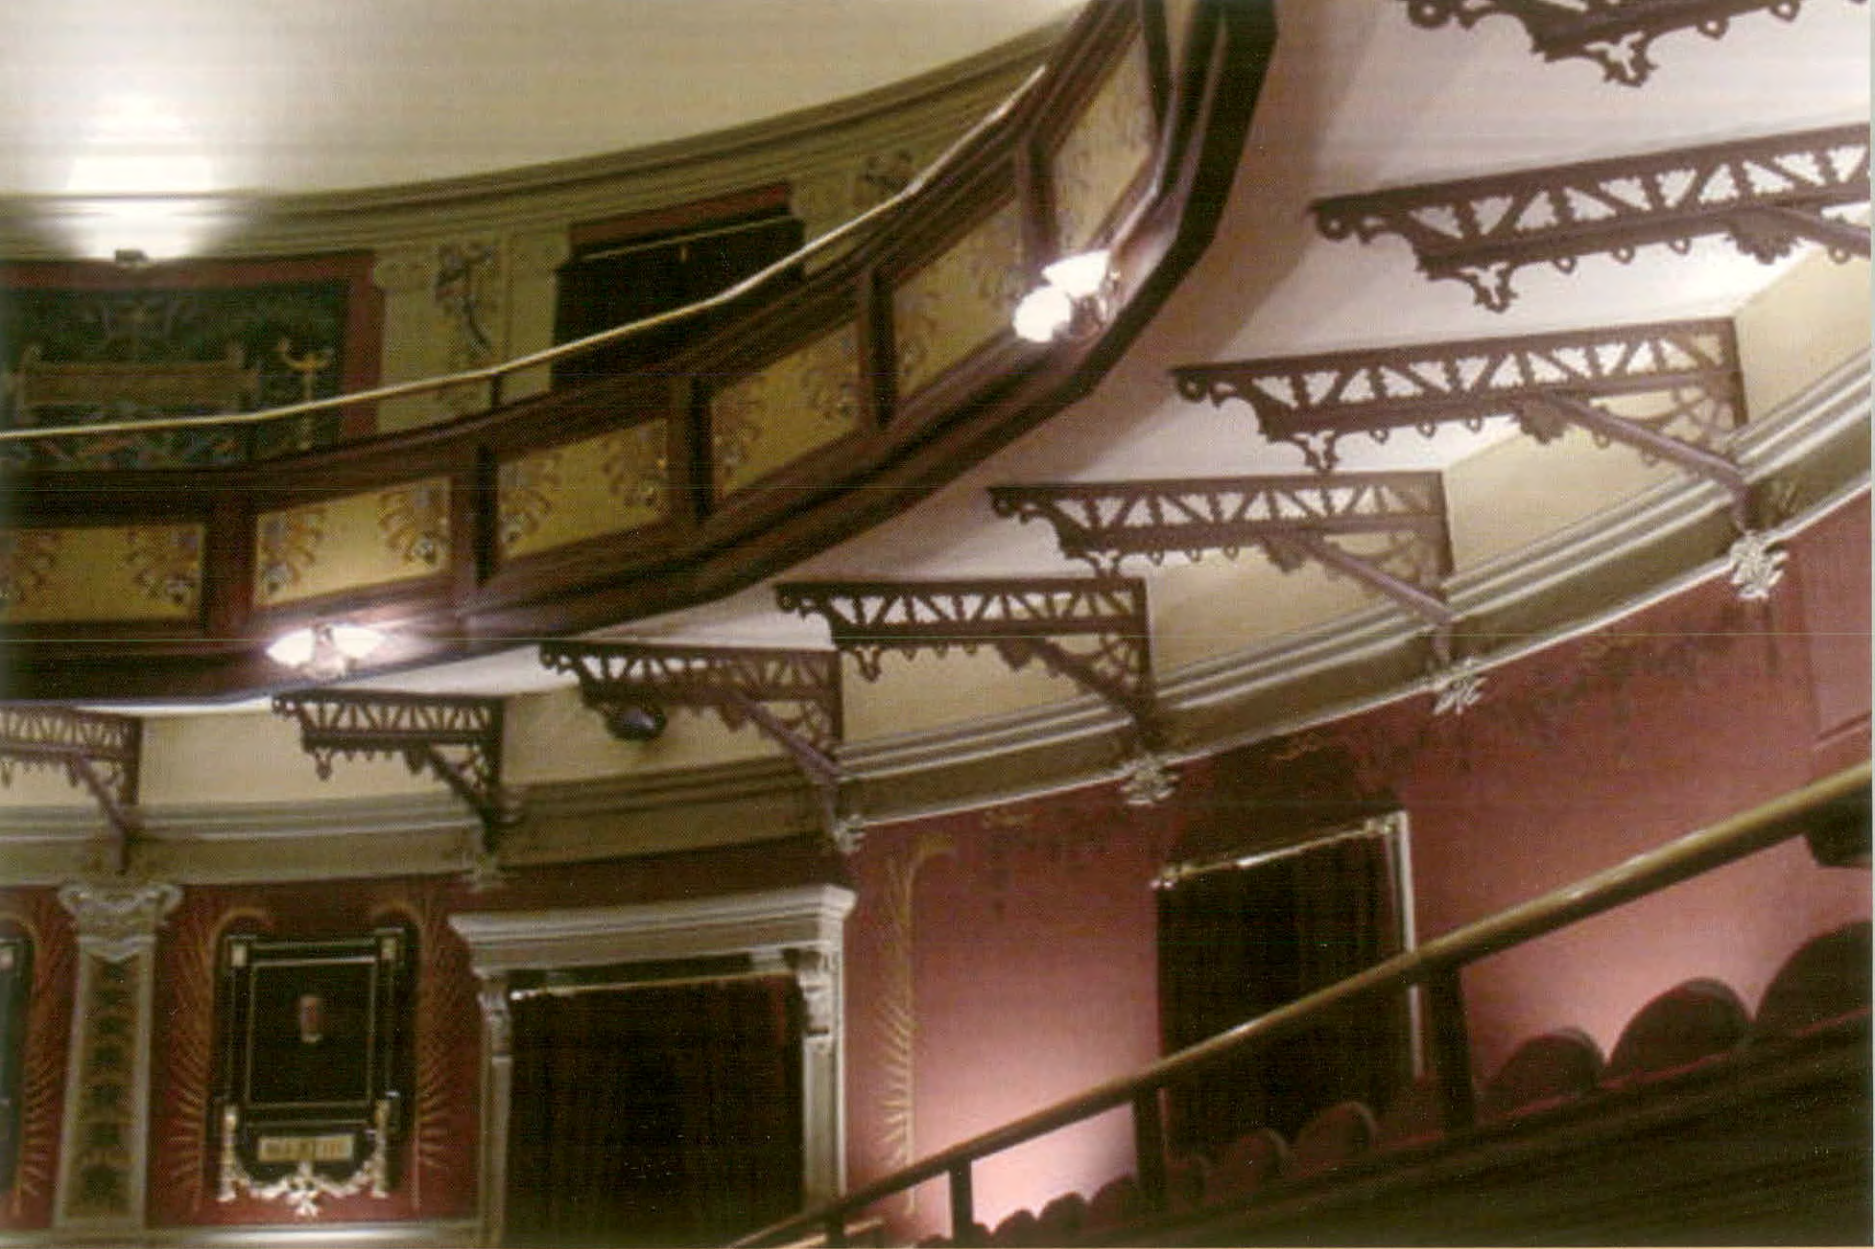
El techo del salón de actos durante la restauración

En el año 2000, la Dirección General de Patrimonio Histórico encargó un Plan de Actuaciones en el Ateneo de Madrid, que precisó una inspección completa del edificio de la calle del Prado, 21, así como de los dos edificios colindantes ocupados en la actualidad por el Ateneo y ubicados en las calles Santa Catalina, 10 y Prado, 19. El Plan propuso optimizar el funcionamiento global del Ateneo, separando las funciones básicas de los tres edificios, actualmente mezcladas, y mejorando la relación funcional entre ellos, y la rehabilitación funcional, estructural y constructiva de los tres edificios, recuperando sus elementos espaciales y ornamentales más notables. En mayo de 2001 se redactó el Proyecto de Restauración y Rehabilitación Parcial del Salón de Actos del Ateneo de Madrid, que contemplaba fundamentalmente el arreglo de la cubierta. Al comenzar las obras se advirtió que no había espacio suficiente para los conductos de impulsión del aire acondicionado, debido a que el cañizo estaba colocado directamente como revestimiento de la cubierta, y como soporte de las semibóvedas de cañizo apareció una estructura de madera y hierro de la cubierta en muy mal estado que precisaba reparación. Por estas razones hubo que modificar el proyecto y, finalmente, se acometieron las obras de reparación de la estructura de madera existente, se rediseñó la instalación de aire acondicionado, soportada por una estructura metálica auxiliar, se realizó una nueva instalación eléctrica y se consolidó y reforzó la estructura del entresuelo.

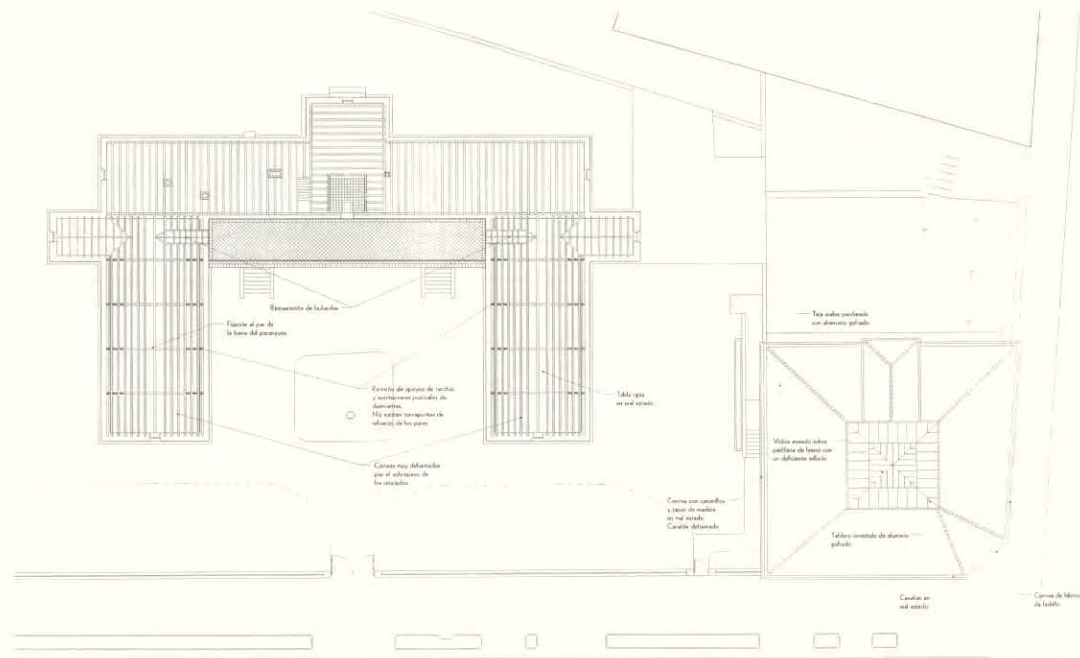
Patología estructura de cubiertas de pabellones

Debido al estado de deterioro en que se encuentra el edificio, por encargo de la Dirección General de Patrimonio Histórico se redactó un Plan Director para su restauración. No obstante, en el año 2000, hubo que acometer unas obras de emergencia, imprescindibles para preservar la seguridad de las personas y del inmueble ya que, si bien cualquier desprendimiento no afectaría a la vía pública, sí existirían riesgos para los usuarios del palacete del Marqués de Los Salados, edificio neomudéjar ubicado en la finca contigua a la ocupada por el hospital.

Además, se realizaron otras actuaciones de emergencia en la galería (ejecución de una nueva cubierta plana, sustitución de pies derechos y carreras en mal estado, refuerzo con perfiles metálicos sustitución de elementos decorativos deteriorados...), la reparación del forjado de madera que cubre la primera planta, la restauración de la cerrajería de cubierta de la galería y de las carpinterías y cerrajerías del casetón del reloj y bancada, la reposición de las carpinterías de los óculos de los hastiales y de los huecos de las buhardas, y el acondicionamiento de las habitaciones de la planta primera para el traslado de los archivos de documentación histórica del instituto, que se encontraba en la planta baja del pabellón de las Hijas de la Caridad.
