Restauración de la
Iglesia de
San Pedro ad Víncula
Villa de Vallecas, Madrid

La recuperación del interior de la Iglesia

La recuperación del Camarín de la Virgen del Rosario

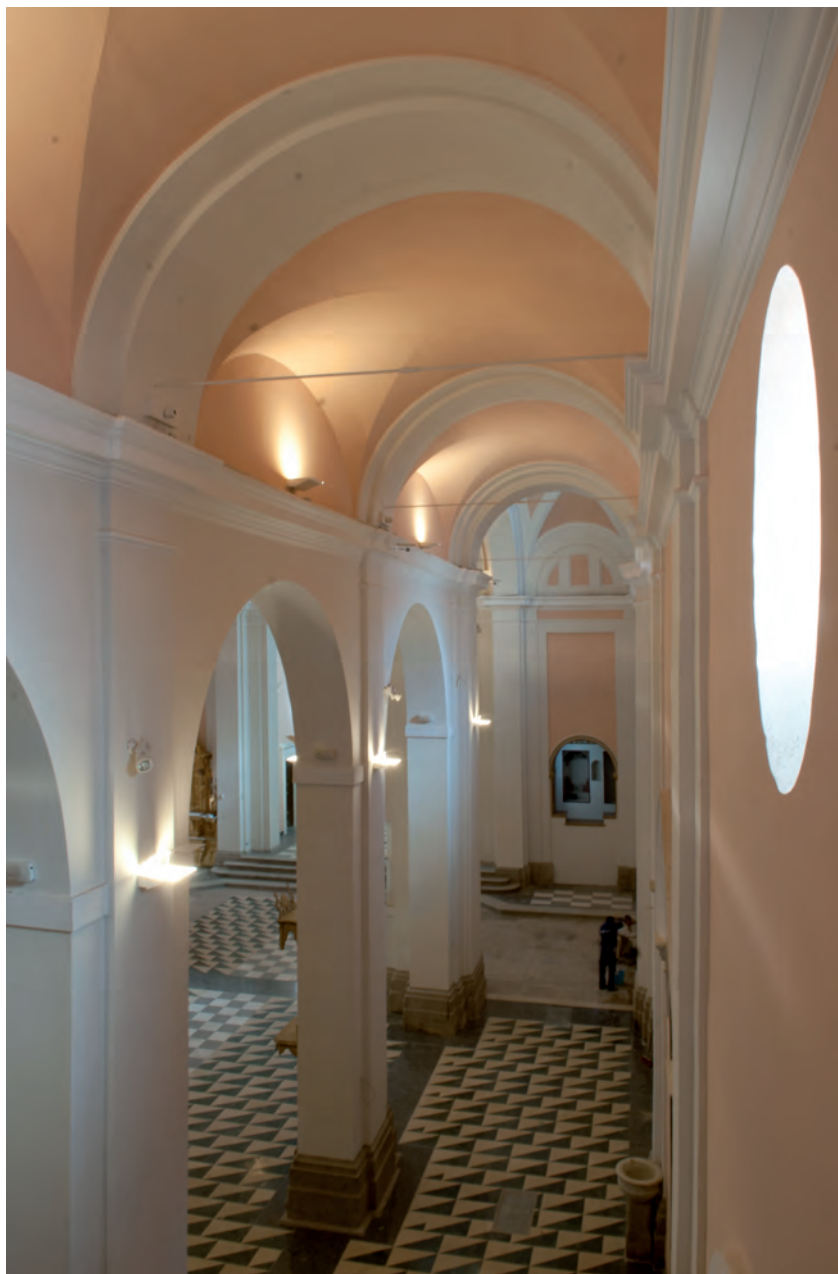
Los deterioros que mostraba el interior del templo en 2012 consistían principalmente en la presencia generalizada de humedades en bóvedas y paramentos verticales, discontinuidades e irregularidades en las pavimentaciones con múltiples cejas y abombamientos ocasionados por las humedades del subsuelo, conducciones eléctricas a la vista en todo el interior, etc.; además, tanto las instalaciones de iluminación como las de calefacción estaban obsoletas o resultaban insuficientes. Con todo, el conjunto de lesiones más preocupante que presentaba el templo parroquial vallecano era el constituido por las deformaciones y desplomes apreciables en los ámbitos superiores del interior del templo, particularmente a lo largo de la nave meridional, agravados además por un gran número de grietas.

Vista nave lateral.

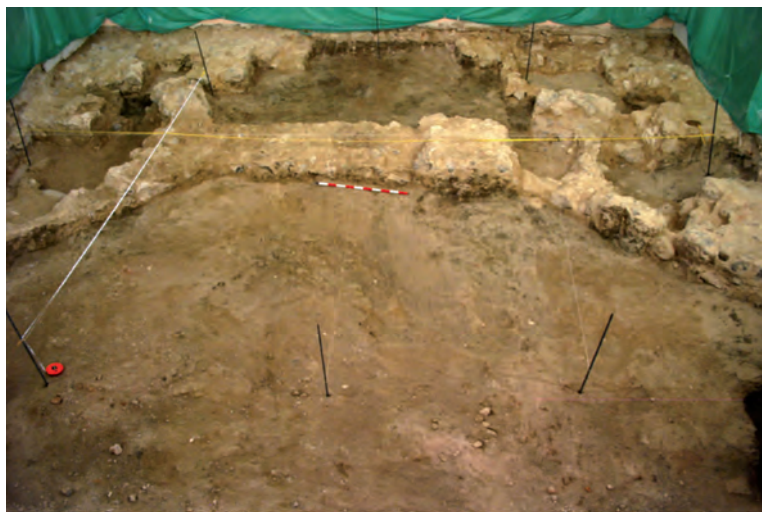
Estructuras bajo cota cero, exhumadas en el presbiterio (GROMA, Arqueología).

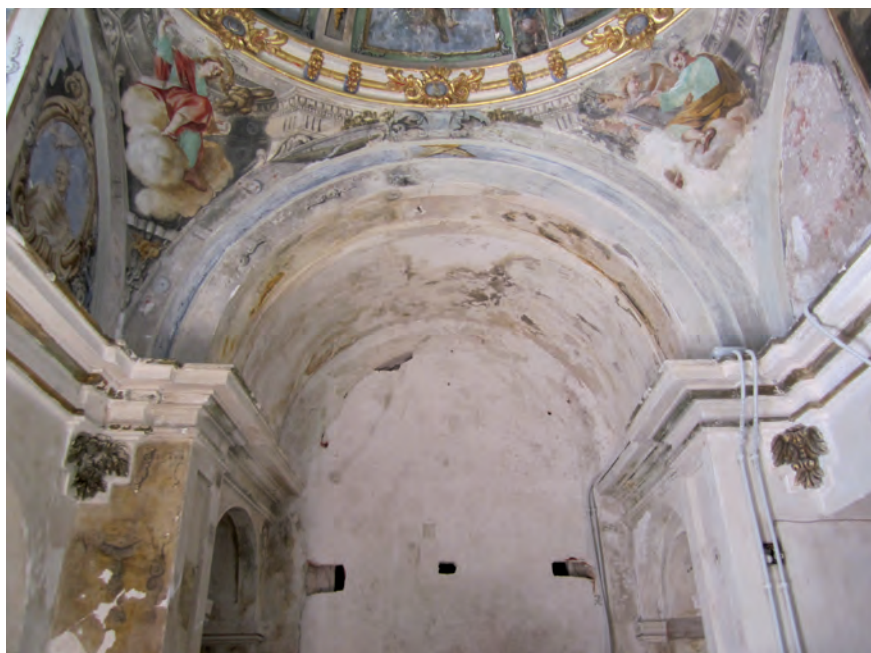
Estado del camarín antes de la restauración.

La recuperación del camarín de la Virgen del Rosario se ha realizado a lo largo de varias campañas, con objeto de obtener información y poder aplicarla en fases sucesivas. La investigación en archivos corroboró la existencia de un camarín barroco en el espacio utilizado hasta ahora como trastero. Se realizaron en 2012 trabajos de limpieza y descalchado de paramentos, y de eliminación de rellenos, tabiquería y solados.

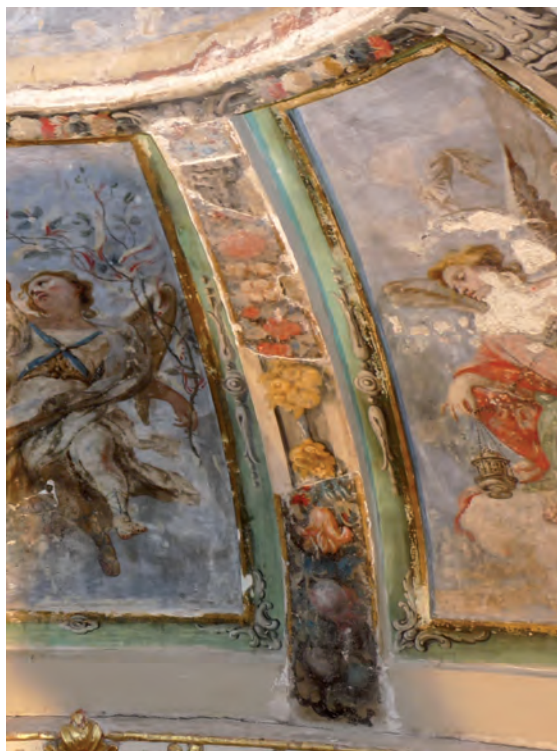
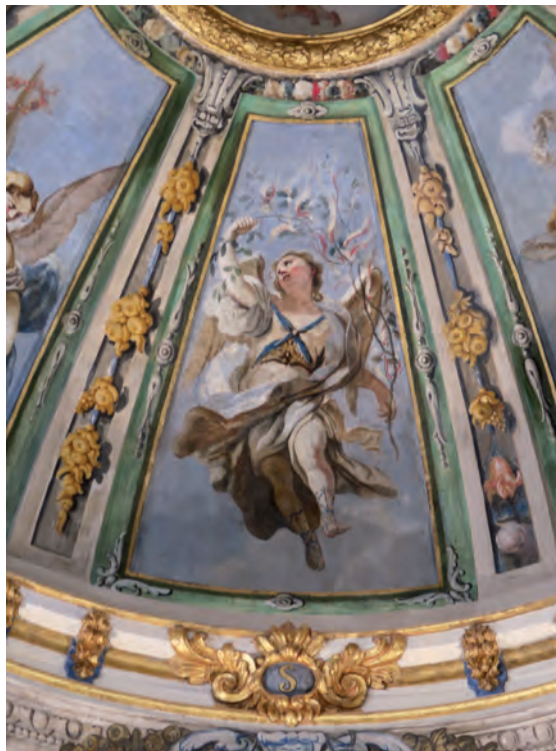
Detalle de la cúpula antes y después de la intervención.

En 2013 se acometió la restauración de las pinturas murales del casquete y la base de la cúpula atribuidas a Juan Vicente de Ribera. El criterio elegido para ello fue la reintegración total de las partes perdidas por las goteras, con técnica discernible a corta distancia, aprovechando la existencia de fotografías de alta calidad procedentes de archivos históricos. Aunque se dio preferencia a la recuperación de la última fase decorativa, se dejaron muestras visibles de la pintura subyacente, de temas vegetales, en los nervios de la cúpula.

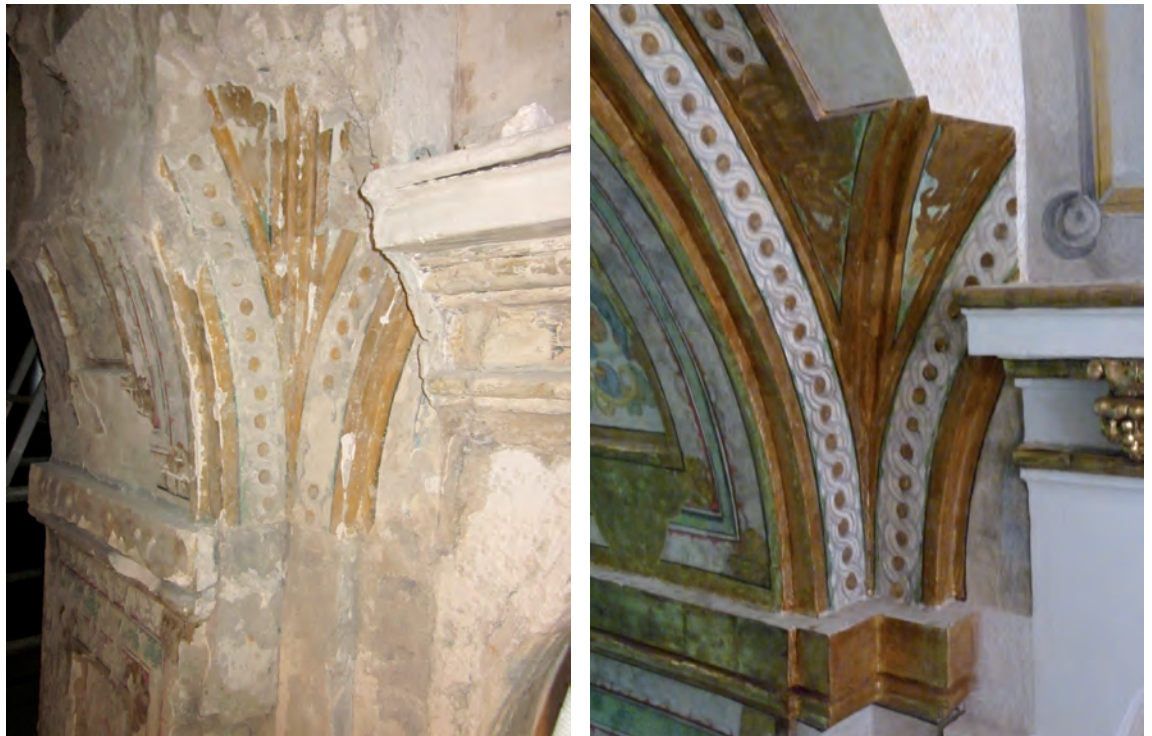
Arco del primer camarín antes y después de la intervención.

En 2015 se ha realizado la restauración de los restos de pintura mural del primer camarín y el dorado de todos los elementos arquitectónicos reconstruidos o alterados. El criterio apli-

cado ha sido la restitución total de los roleos y cenefas de carácter repetitivo en el arco de conexión del camarín con la iglesia y en la decoración de ochos de los recercados de las bóvedas, con técnica discernible a corta distancia. En cuanto a la pintura figurativa o no repetitiva, aparte de alguna reintegración volumétrica en cortinajes, se han fijado, limpiado y reintegrado pequeñas faltas en las partes visibles o accesibles.
