Canal

de Isabel II

Estudio de casuística y modos
de fallo en tuberías, acometidas
y conjuntos de medida de la
Comunidad de Madrid

Título del proyecto	Determinación de patrones de roturas y fallos estructurales en las redes de distribución, acometidas y conjuntos de medida de Canal de Isabel II.
Línea de investigación	Gestión estratégica de infraestructuras
Unidades de Canal de Isabel II implicadas	Subdirección de I+D+I Subdirección de Conservación de Infraestructuras Zona Este Subdirección de Conservación de Infraestructuras Zona Oeste Subdirección de Servicios Comerciales
Participación externa	Ayesa Ingeniería S.A. y Grupo Wasser S.A.E.
Objeto y justificación del proyecto	Análisis de las roturas producidas en la red de abastecimiento de la Comunidad de Madrid, con el fin de incrementar el conocimiento sobre los distintos tipos de roturas, analizando los procesos, circunstancias y variables que influyen en los fallos estructurales de las tuberías.
Contribución al estado del arte	Descripción detallada, mediante evidencias <i>in situ</i> , de los factores determinantes de las roturas en redes de distribución de agua. Estudio de las relaciones de estas variables con la causa, local

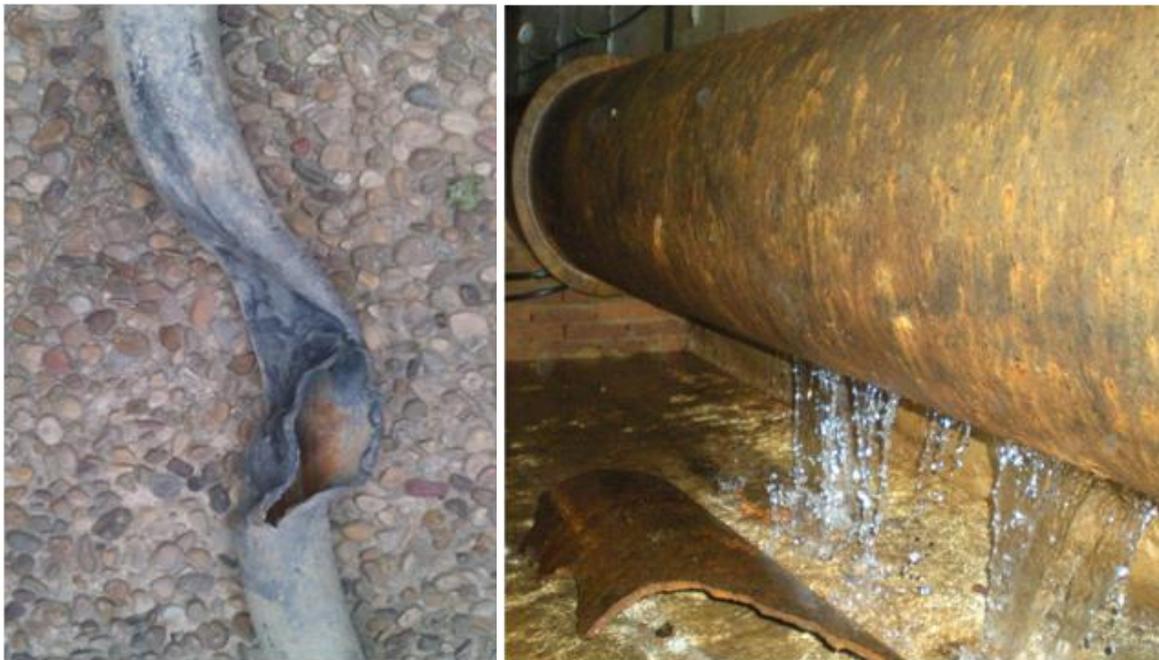
FIGURA 60. ROTURAS EN TUBERÍA PLOMO Y FUNDICIÓN GRIS

Rajadura de 10 cm en tubería de plomo por edad avanzada

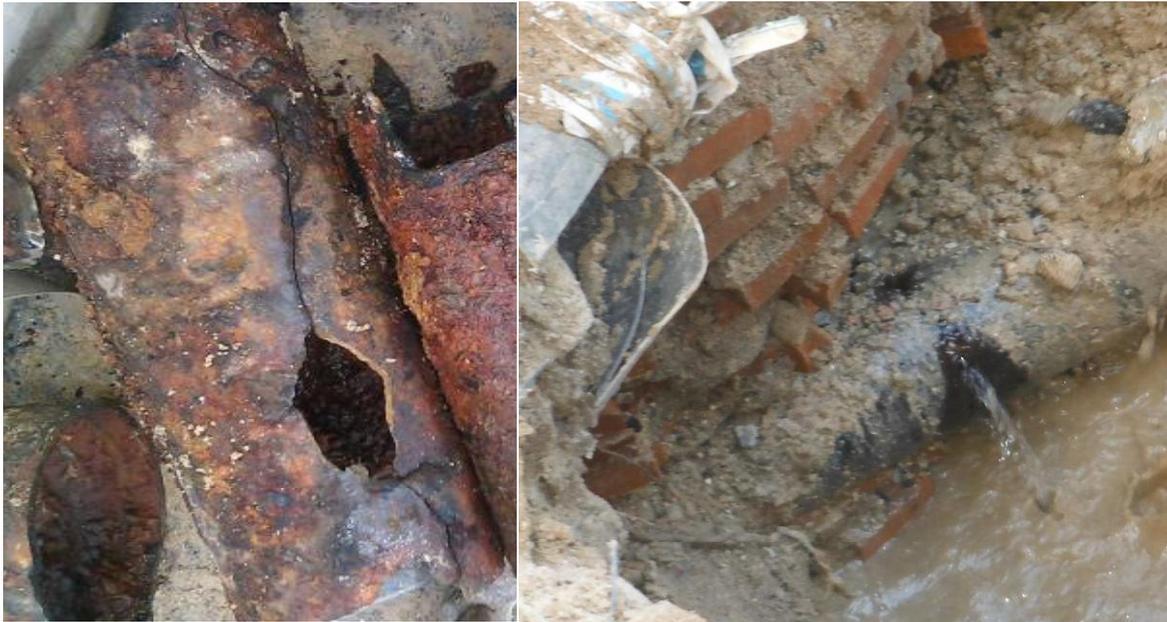
Rotura por corrosión en tubería de fundición gris
