# Fichas prácticas de prevención

Accidentes investigados en el sector de la construcción

Accidentes investigados en el sector industrial y servicios

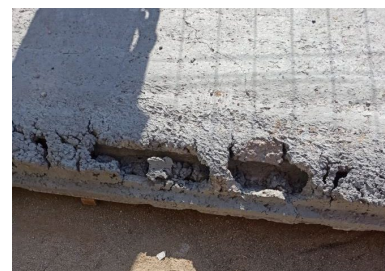
Figuras 3 y 4: Estado de la placa después del accidente

**Defectos en los materiales utilizados:** La placa alveolar que se estaba izando presentaba defectos de fabricación en uno de los laterales donde debía engancharse el útil para su elevación. Existían zonas huecas en el hormigón apreciables a simple vista, y tenía irregularidades en el borde superior.

Establecer un sistema de control de calidad para asegurar que no existen defectos visibles en los materiales utilizados.

Establecer un método de trabajo adecuado en caso de proceder al izado de placas que presentan defectos que no permiten utilizar el útil específico para su elevación.

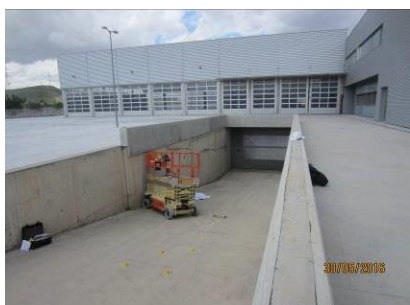
Figura 1: Vista de la posición en que quedó la PEMP en la rampa después de arrollar al trabajador accidentado

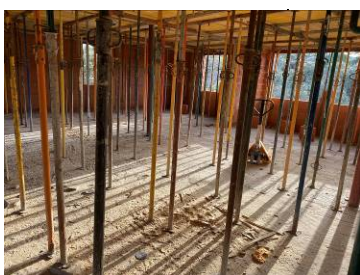
Figura 1. Forjado apuntalado

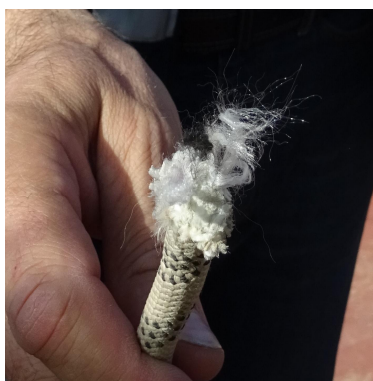
Foto 2: Cuerda seccionada

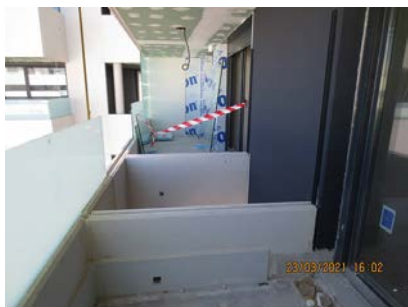
Figura 1: Lateral de la terraza sin protección

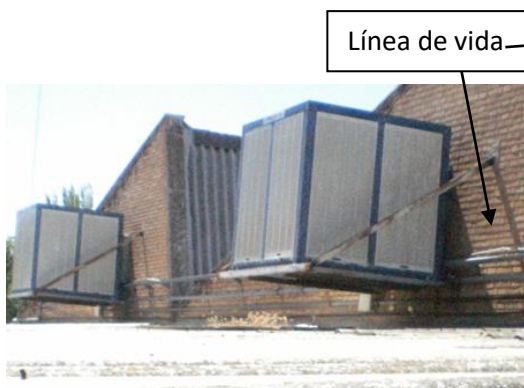
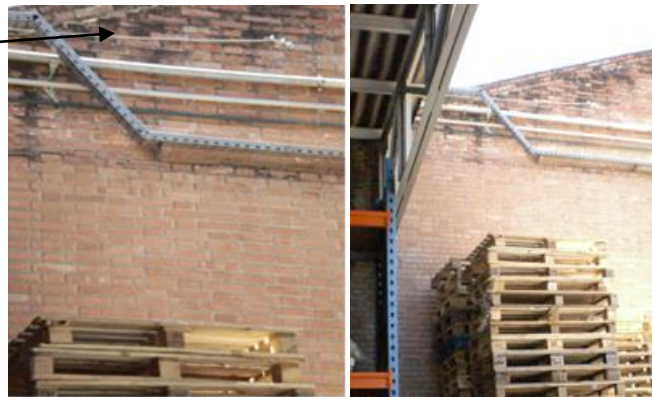
*El reportaje fotográfico muestra una línea de vida con el acceso bloqueado por palets e inoperativa, ya que su recorrido discurre por detrás de unos evaporadores.*

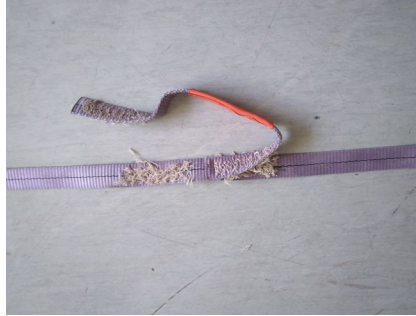
Figura 2: Gaza descosida

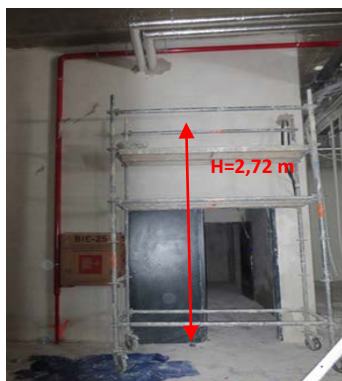
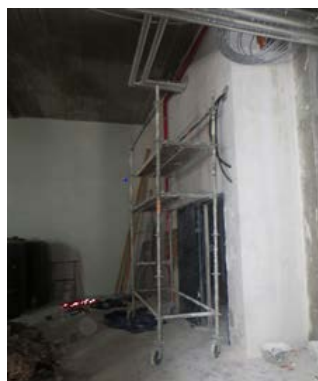
Foto 1: Andamio visto de frente

- El andamio presentaba deficiencias de montaje puesto que le faltan barandillas superiores y laterales, no siendo por tanto un equipo de trabajo seguro para su utilización por parte de los trabajadores de acuerdo a lo dispuesto en el Real Decreto 1215/1997 y conforme a lo dispuesto en el VI Convenio General del Sector de la Construcción.
- El andamio no cumplía con lo especificado en las instrucciones del fabricante en cuanto a montaje y utilización. trabajador no tiene la formación adecuada y específica necesaria para el montaje de andamios tubulares de ruedas de acuerdo a la normativa vigente.
- No se cumple lo especificado en el Plan de Seguridad y Salud sobre el correcto montaje del andamio.
- El recurso preventivo no se encontraba presente en el momento en que se ejecutaban los trabajos.

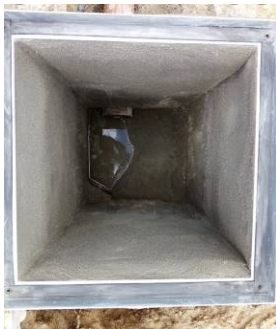
Figura 1. Arqueta sin protección ni señalización.

Deficiencia/ausencia de señalización u otro tipo de elementos necesarios para la delimitación de la zona de trabajo: si se retiran protecciones o dispositivos de cierre debe quedar delimitado y señalizado el lugar mientras no sean repuestos.

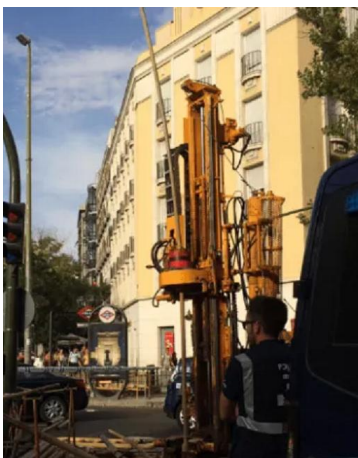
Figuras 1: Máquina de sondeo con la sarta de varillas. Se aprecia la curvatura anormal por la elevada altura de la sarta.

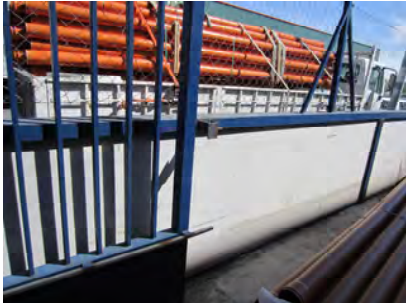
Figuras 1 y 2: Detalle del portón implicado en el accidente.

En las causas del accidente cabría mencionar que el tope fin de carrera se encontraba en mal estado o defectuoso ya que no ofreció la suficiente resistencia mecánica. Además, la empresa no realizaba mantenimientos preventivos del tope de fin de carrera ni del motor que realiza su desplazamiento.

Se debería de establecer un programa de revisiones y mantenimientos periódicos preventivos de la puerta corredera. En este programa se incluirá, entre otras, la revisión del tope de fin de carrera para detectar lo antes posible las deficiencias en el mismo. Se recomienda llevar un registro de estas revisiones y mantenimientos.

Sería recomendable la reparación del motor de desplazamiento y la instalación de un segundo tope de fin de carrera debido a que con la inspección visual es difícil asegurar que el tope existente posee la suficiente resistencia mecánica y en el caso de su rotura, existirá siempre un elemento de seguridad que impedirá la salida de la puerta corredera del pórtico y su posterior desplome.

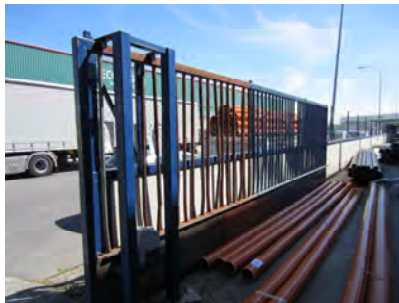
Figura 3: Fin de carrera reparado

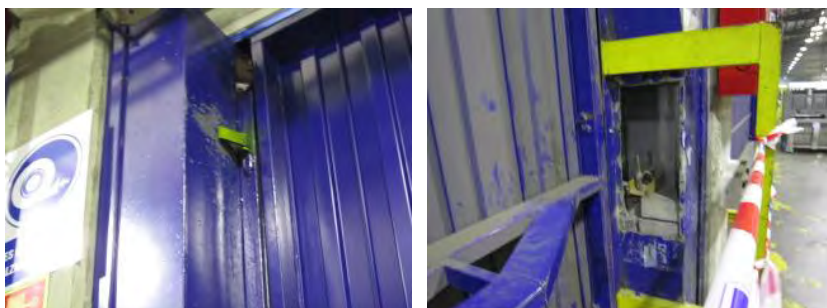
Figuras 1 y 2: Detalle del portón implicado en el accidente.

El portón del muelle de carga es metálico y consta de tres cuerpos. Dispone de contrapeso con cable metálico que lo sostiene para impedir su caída. Se observó que no disponía de ningún sistema de seguridad ("paracaídas") ante una posible rotura del cable del contrapeso, cuando no está colocada la barra que actúa como seguro. Además, en la documentación preventiva de la empresa, no se identificaron los riesgos específicos de los portones.

Por tanto, el accidente se produce por dos causas fundamentales: A) La rotura del cable que une el portón al contrapeso, lo que provoca la caída violenta del portón cuando no está con el seguro puesto. B) La inexistencia de un mecanismo de seguridad que impidiera la caída del

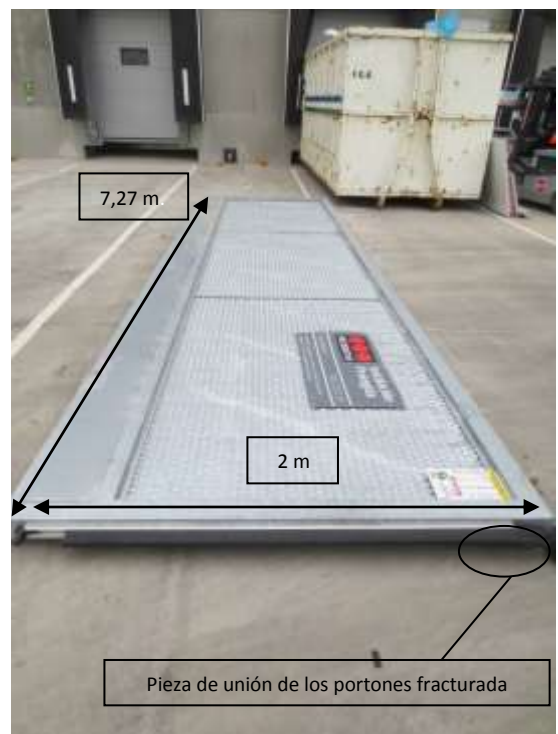
Figura 2: Detalle de la hoja del portón que se desplomó

- Fractura de las piezas metálicas que unen las dos hojas del portón, posiblemente ocasionada por la utilización de forma repetida del portón en modo manual, lo que conlleva la aplicación de mayor fuerza en su manipulación y por tanto deterioro de los elementos estructurales.
- Posible falta de mantenimiento. No se acredita la realización de revisiones y mantenimiento periódico por empresa externa.
- Ausencia de evaluación del riesgo por la manipulación del portón por parte de la empresa titular de las instalaciones.

- Adoptar las medidas necesarias para impedir el uso de los portones en los que se haya detectado alguna deficiencia, ya sea derivada de las revisiones llevadas a cabo por la empresa mantenedora o a través de la comunicación por parte de las empresas concurrentes.

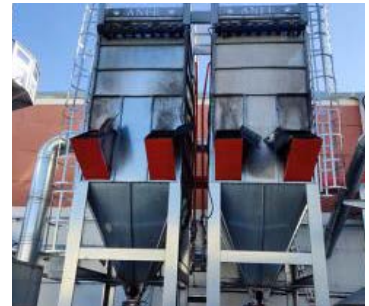
Figura 3: Estado de los filtros de aspiración.

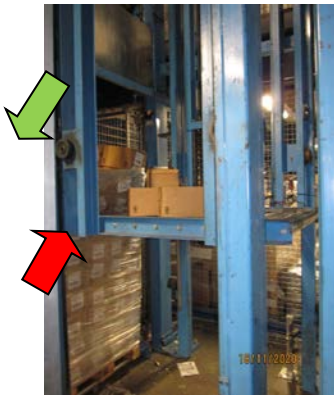
Foto 1.- Flecha roja señala plataforma elevadora.  
Flecha verde señala cajas que producen el bloqueo.

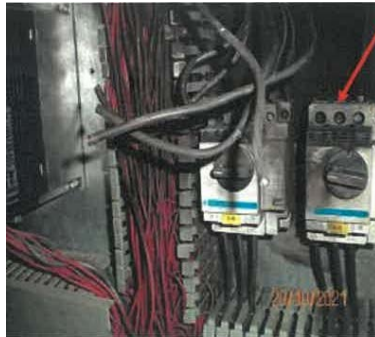
Figuras 1: Zona de cortocircuito, señalada con flecha roja.
