LOS JÓVENES ARQUITECTOS Y EL PATRIMONIO HISTÓRICO DE MADRID

Comunidad
de Madrid

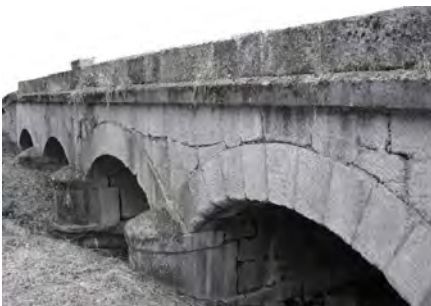
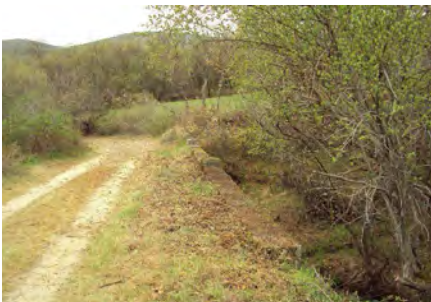
La fábrica de sillaría de granito y las bóvedas de ladrillo presentaban manchas y lesiones superficiales en gran parte de su superficie, pero el pretil era el elemento que se encontraba en peores condiciones, debido a la desaparición de diversos sillares y casi todas las piezas de albardilla

Otras lesiones eran consecuencia de actuaciones indebidas, realizadas de forma espontánea, al no existir un control adecuado sobre el monumento una vez que este deja de ser parte del sistema viario preferente. Entre ellas, podemos citar la colocación de rellenos sobre la rasante original del tablero, el ocultamiento del pavimento y, posiblemente, su deterioro o desaparición, y la colocación sobre el lecho del río de conductos de captación de aguas que, además del deterioro ambiental y paisajístico del arroyo, desvirtúan la imagen del monumento.

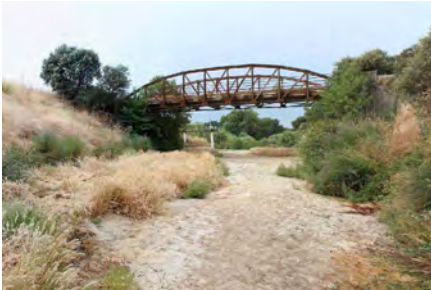
La falta de mantenimiento anterior favoreció el crecimiento de vegetación y la deposición de tierras, así como acumulación de otros materiales. Esto provocó tanto la alteración en la disposición de algunos sillares como la corrosión por inmersión debida a la creación de un ambiente agresivo para algunos de los elementos metálicos, principalmente la barandilla.

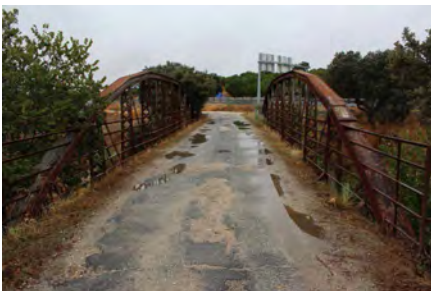
Además del mal estado de pavimento, estribos y entorno debido al abandono, el tramo metálico había perdido en su mayor parte la protección anterior mostrándose el hierro estructural y los roblones oxidados en apariencia superficialmente. Prácticamente esto sucede en todos los elementos, incluso bajo el tablero, por donde se filtra el agua. En cuanto a la barandilla, se encuentra en mal estado apareciendo en algunas partes hidroxidada por inmersión. La función que ofrece al paso sobre el puente no cumple con requisitos de seguridad mínimos, convirtiéndose en uno de los problemas de primer orden.

En cuanto a la estructura metálica, la falta de mantenimiento y la exposición a viento y lluvias provocaron el deterioro de la capa protectora y la consecuente corrosión superficial de los elementos, siendo las partes extremas las más afectadas. Sin embargo, esta corrosión no mermaba la capacidad resistente de la estructura.

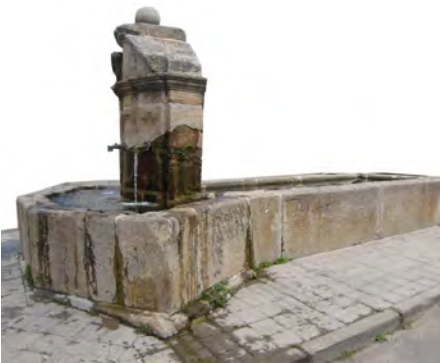
El pilón presenta una altura inferior a la original. El suelo de la plaza ha ido aumentando su nivel a lo largo de los años con las constantes pavimentaciones realizadas. Además, a lo largo de los años el agua ha sido a veces desviada desde la propia fuente hacia otras zonas del pueblo con nuevos caños que atravesaban las piedras del pilón, por lo que presenta diversos agujeros donde se encajaban estos caños. La fuente presenta aún algunas de las grapas de hierro que se encontraban uniendo sus piezas del pilón. Muchas de ellas han desaparecido, dejando los huecos donde estuvieron (ahora rellenos de mortero).

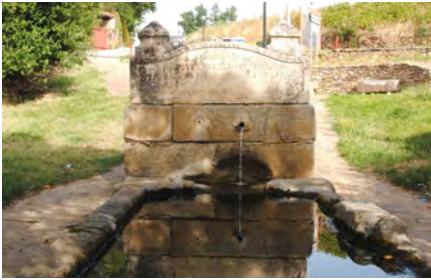
La fuente-abrevadero presentaba un avanzado estado de deterioro, acelerado por la proliferación de organismos en su superficie, que favorecían la pérdida de material. Los elementos que se encontraban en peor estado eran aquellos realizados en granito o gneis y que, además, se encuentran en contacto con el agua. Estos son el zócalo del frontón, la pila o bebedero y el pilón o abrevadero.

Detalles de la situación de la fuente antes de la restauración.

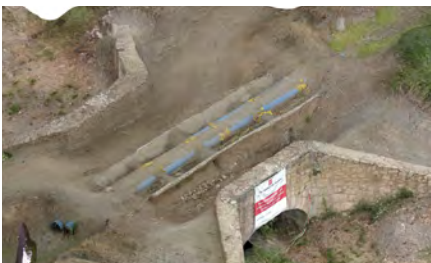
El acueducto se hallaba parcialmente oculto por la maleza y su canalización central se encontraba oculta bajo una gruesa capa de tierra muy bien compactada. La sección del acueducto estaba completamente desnaturalizada, con lo que el elemento había adquirido una apariencia más bien de puente, pese a seguir siendo el punto de paso para las aguas con las que se riegan los huertos situados aguas abajo.

La intervención arqueológica reveló que se había construido una acequia central en fecha relativamente reciente, realizada en hormigón en masa vertido directamente sobre las tierras que forman el relleno del antiguo acueducto. La construcción de esta nueva acequia debió conllevar la total eliminación de la preexistente, pues no se han hallado restos de la misma. Las pérdidas que esta nueva conducción parecía tener llevaron ya en fecha reciente a entubar la canalización. Los tubos colocados, sin embargo, pronto se deterioraron, continuando con ello las filtraciones.
