Restauración de la Iglesia de Santiago Apóstol de Villa del Prado

Monografías de Patrimonio Histórico

Proyecto de restauración. 1998-1999

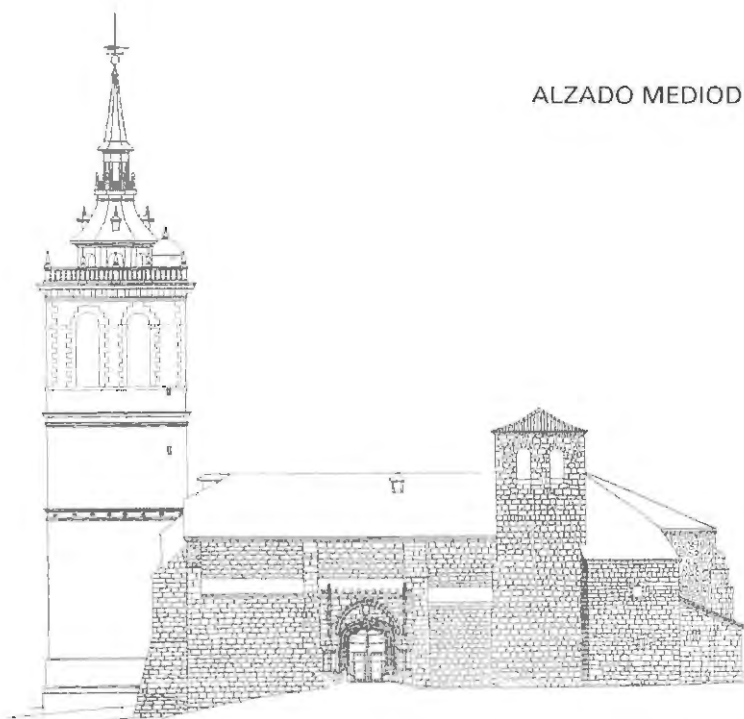
ALZADO MEDIODÍA

Planos de plantas y
alzados del proyecto de
restauración.
Carlos de Riaño,
arquitecto

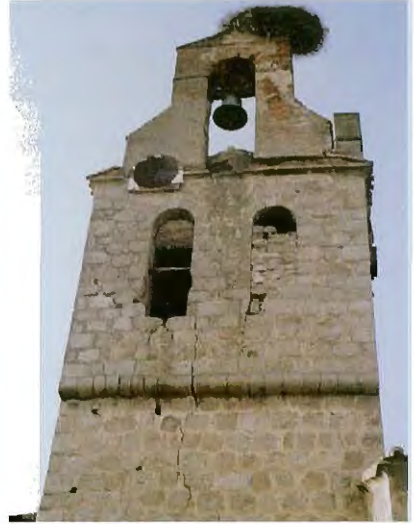
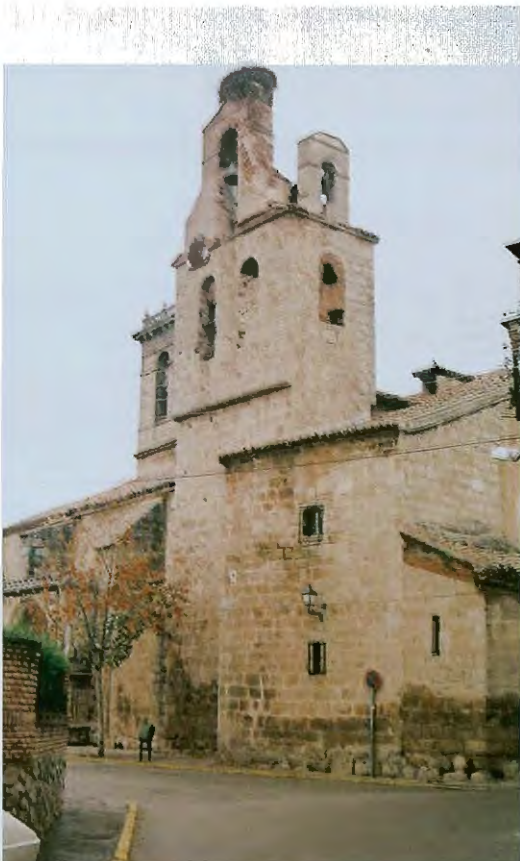
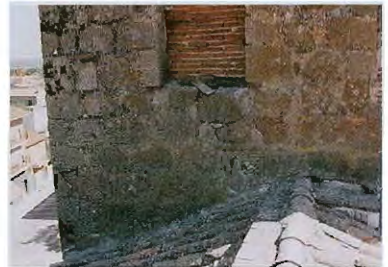
Se trataba de una de las piezas más afectadas, con grietas en toda su altura y la espadaña añadida a finales del siglo XVIII, que había perdido todo su revoco dejando el ladrillo al descubierto muy disgregado.

La estructura de madera estaba totalmente atacada por hongos y xilófagos, los huecos de campanas estaban cegados con fábrica de ladrillo y se habían producido desplazamientos en el dovelaje de los arcos.

La torre de la espadaña antes de la intervención

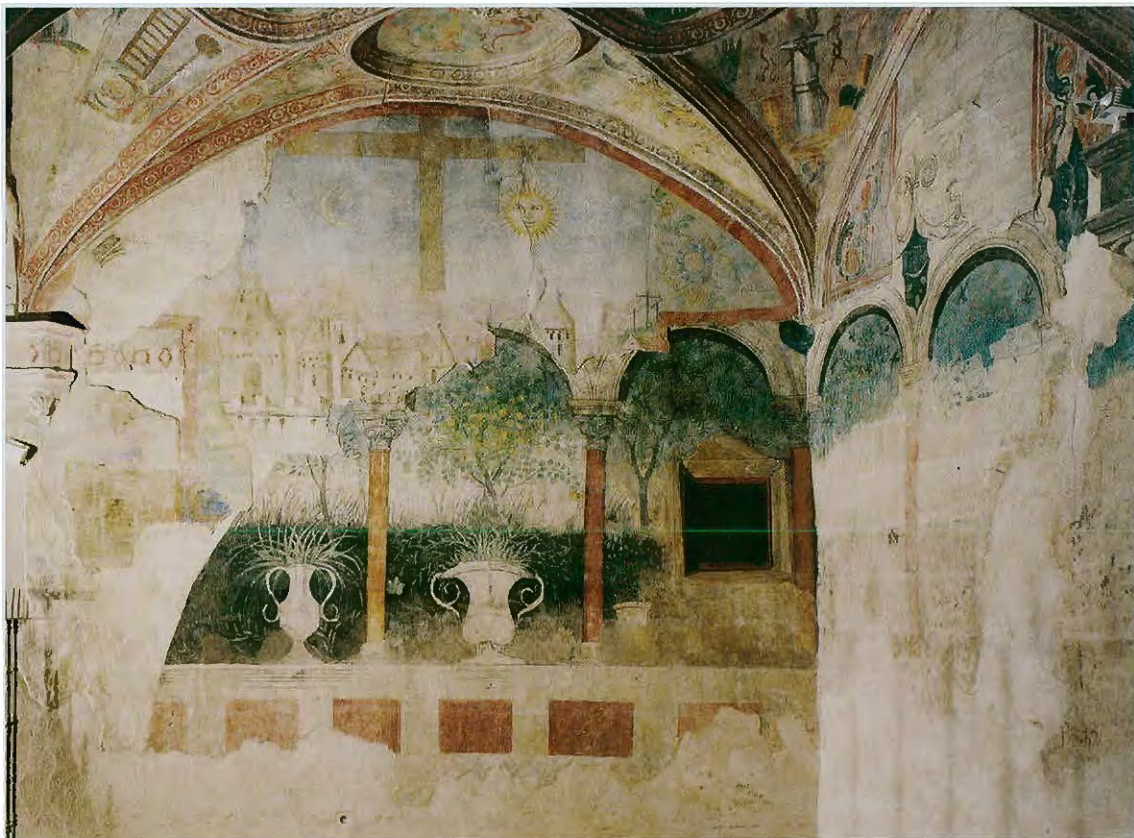
Pinturas murales del Sotocoro. Se aprecian tres capas diferentes superpuestas

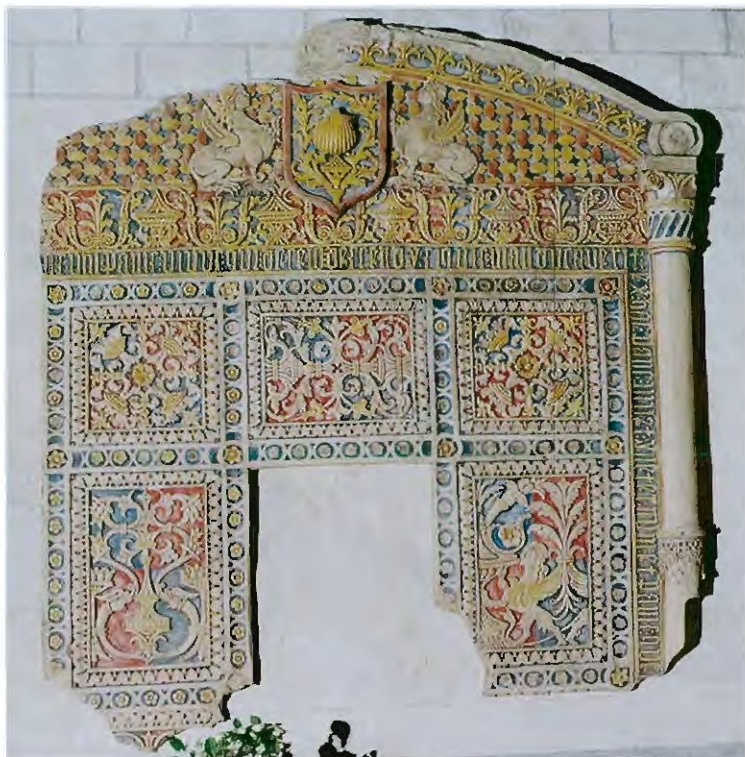
Réplica de la ysería una vez terminada y colocada en el presbiterio
