# EL ISLAM EN TIERRAS CRISTIANAS: LOS MUDÉJARES

## Restauración de la Ermita Santa María La Antigua de Carabanchel

Monografías de Patrimonio Histórico

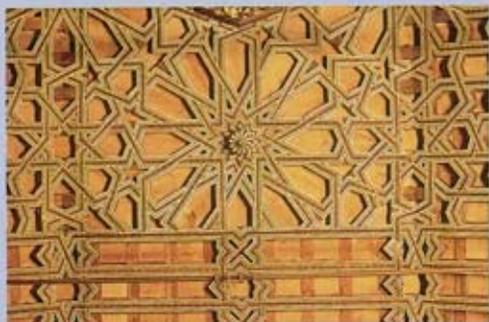
Cubas de la Sagra. Detalle de la cubierta

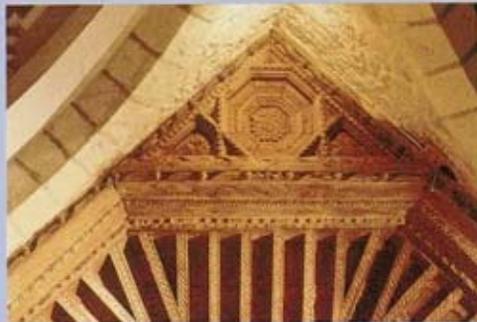
Detalle de la cubierta de la iglesia de San Pedro.  
Montejo de la Sierra

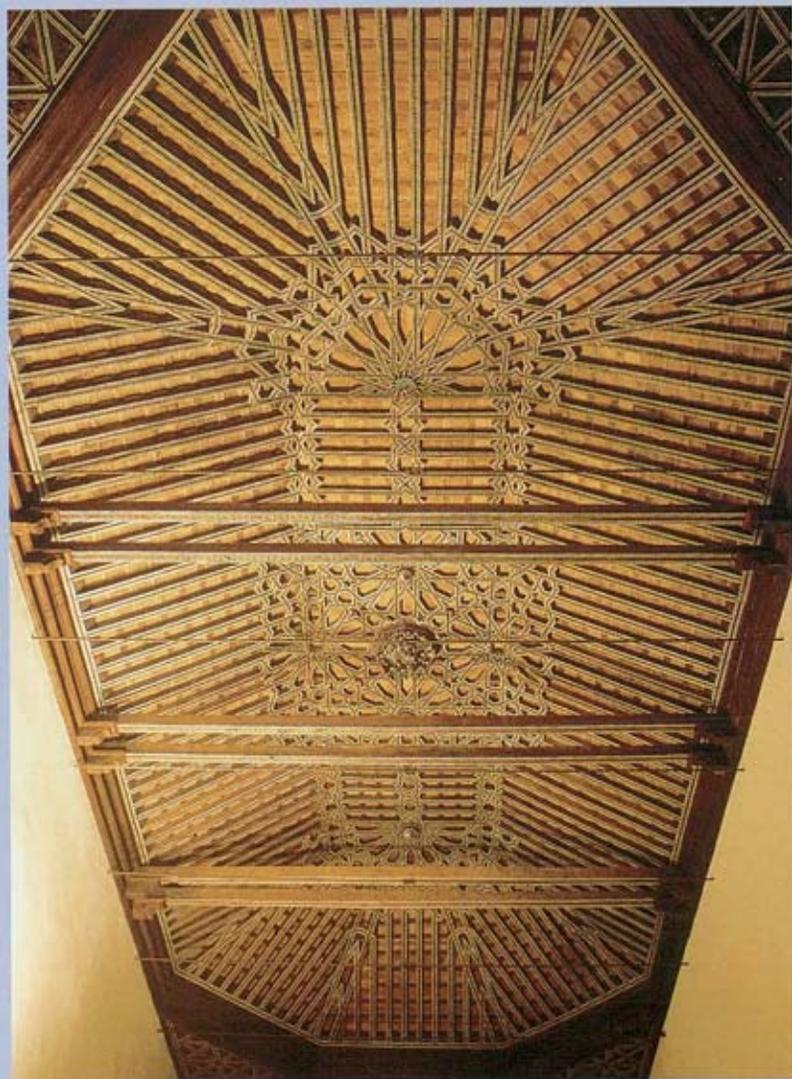
Cubierta de la iglesia de San Andrés. Cubas de la Sagra

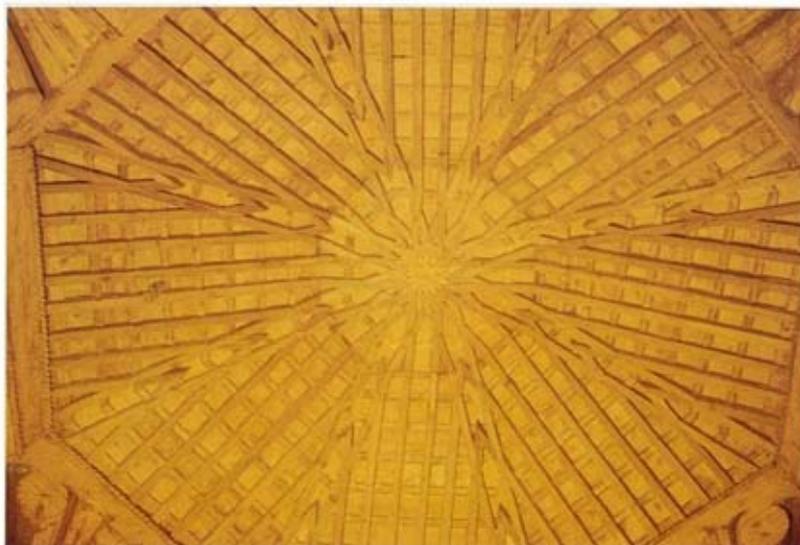
Cubierta de la iglesia del monasterio de las Clarisas de la Encarnación. Grinón

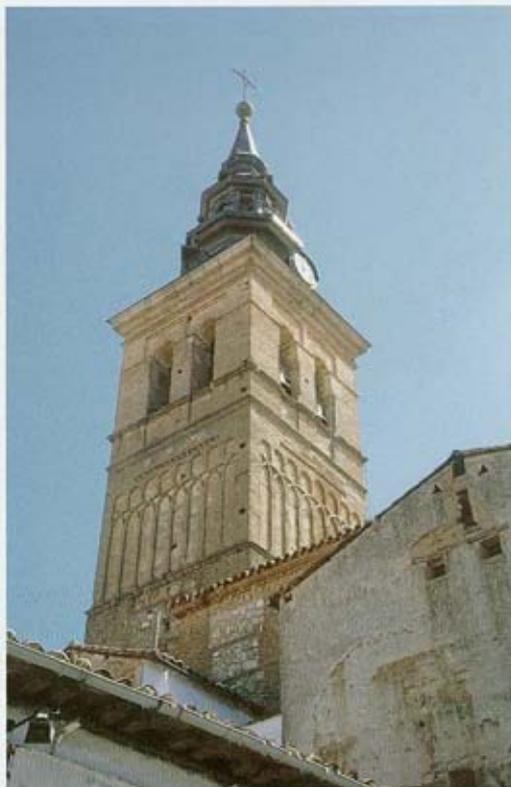
Torre de la iglesia parroquial de Nuestra Señora de la Asunción de Navalcarnero

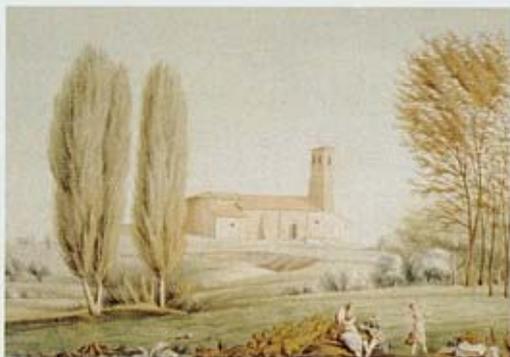
Ermita de Nuestra Señora de La Antigua en 1818-1820. Acuarela de Juan Mieg

Un cuadro de 1820 del pintor suizo Juan Mieg, que trabajó para Fernando VII, nos proporciona una imagen un tanto bucólica y campestre de la Ermita de Santa María La Antigua tal como se encontraba en el primer tercio del siglo XIX.

Antes de la restauración, el muro sur y la base de la torre presentaban importantes desplomes y agrietamientos. El acusado desplome del muro sur se intentó corregir en su momento –ya figura en la pintura de Mieg de 1820– mediante un contrafuerte y un zócalo en talud que desvirtuaron la

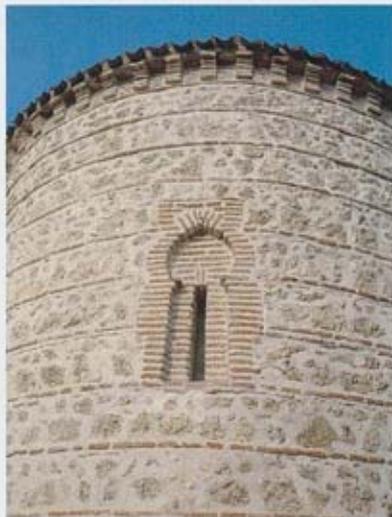
Detalle de la ventana de ojiva tûmida en el ábside tras la restauración

El ábside, lejos de estar compuesto por series de arquerías ciegas, como es frecuente en otras iglesias mudéjares de la zona, únicamente se decora con una ventana de ojiva tûmida, es decir, con un pequeño arco de herradura apuntado y el plano del hueco ciego con una abertura vertical. Su sobriedad y sencillez contrasta con la portada de la fachada sur, más rica en su concepción y decorada con un arco apuntado triple siendo el central polilobulado –serie de pequeños arcos encadenados–, esquema que se repite en el arco toral que separa la nave del presbiterio. Este tipo de disposición es frecuente en el mudéjar de Toledo y en algunos edificios de Castilla y León.

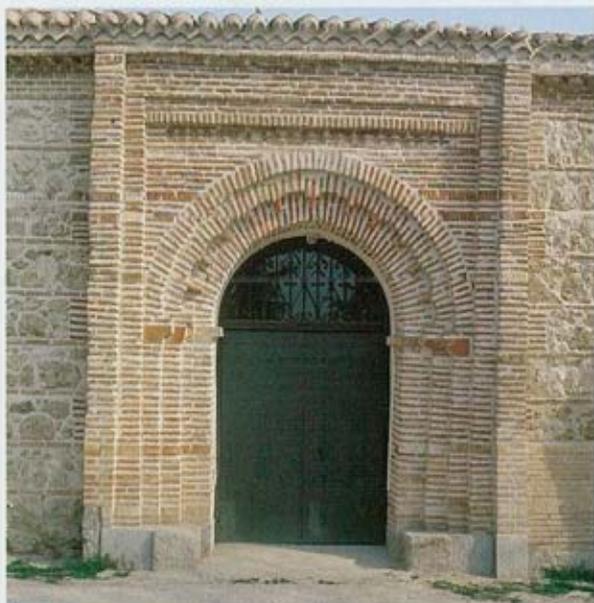
Detalle de la portada tras la restauración

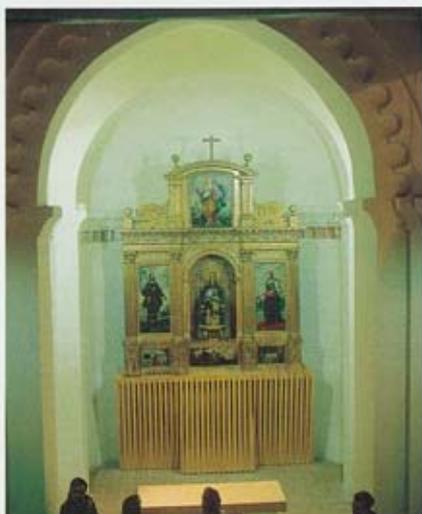
Vista interior de la Ermita tras la restauración

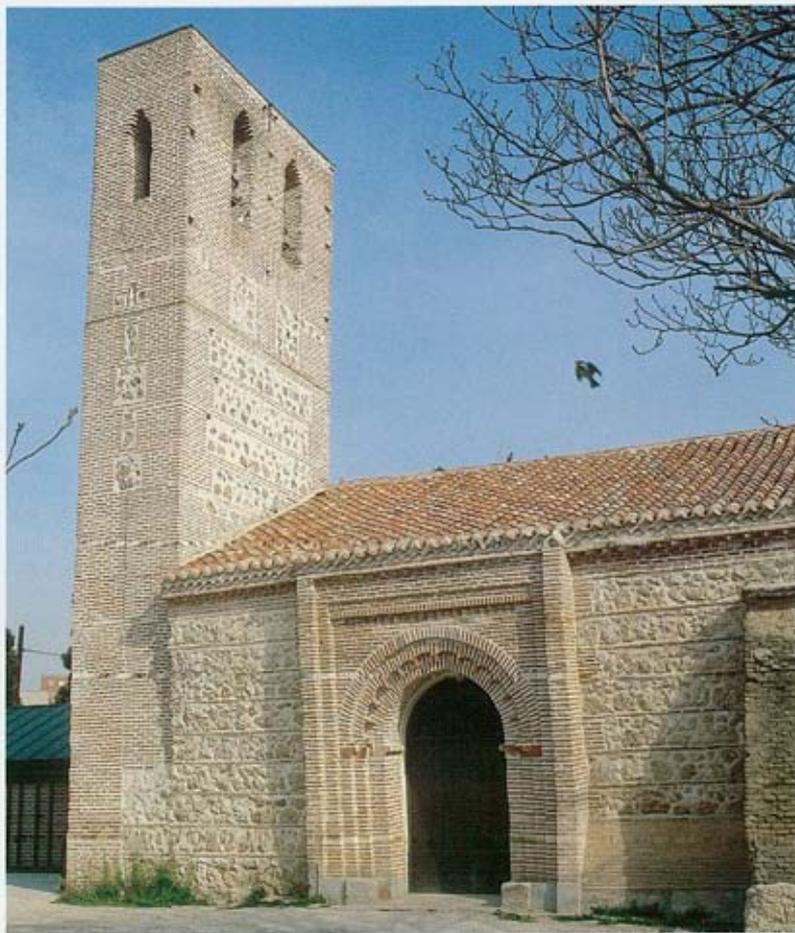
Fachada sur de la Ermita después de la restauración

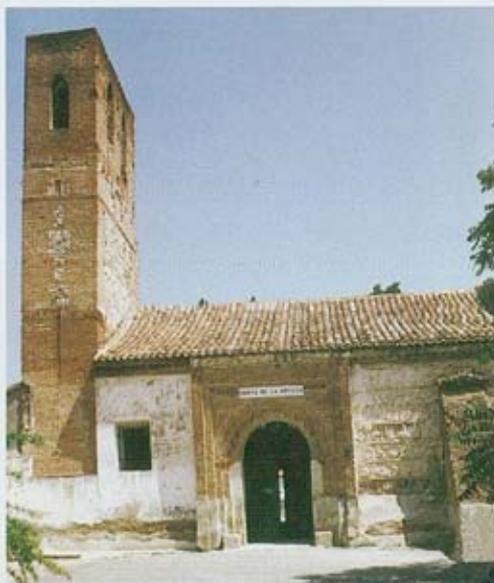
Fachada sur antes de la restauración

La funcionalidad del contrafuerte añadido en el muro sur era muy escasa, ya que en la posición en la que estaba apenas podía proporcionar solidez al conjunto, por ello, uno de los objetivos del proyecto fue garantizar la estabilidad de este elemento. Se optó por conservar el aspecto exterior del contrafuerte como testigo del deterioro en el que se encontraba el edificio.

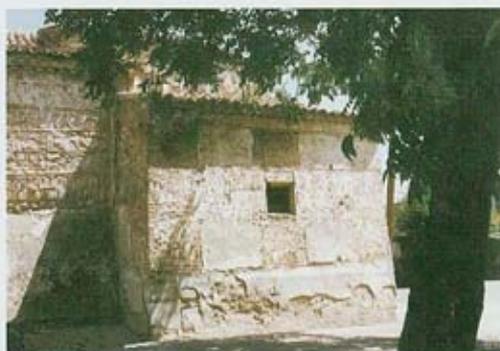
- 1 Acceso a la Ermita
- 2 Acceso al cementerio
- 3 Oficinas
- 4 Viviendas
- 5 Nichos adosados

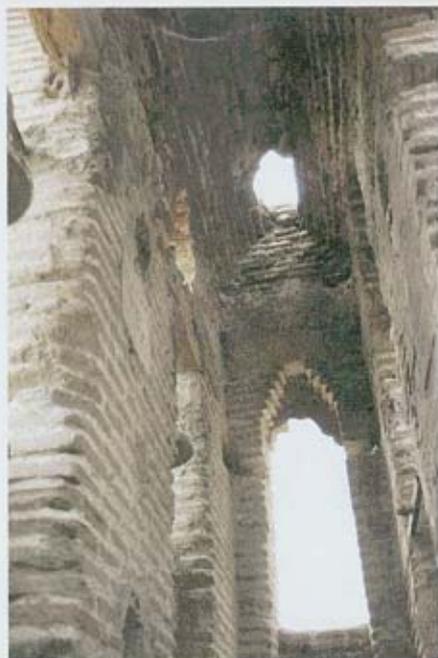
En el muro norte las humedades provenientes del subsuelo, debidas también a las sepulturas y nichos adosados, habían desprendido los enfoscados y pinturas del interior. También se advertían humedades en el muro sur debidas a un estado defectuoso de la cubierta y otras en la bóveda de aproximación de hiladas de la torre, cuya cubierta había sido sustituida por una capa de mortero de cemento provocando grietas en el cuerpo de campanas.

Vista de los pares de la cubierta antes de la restauración

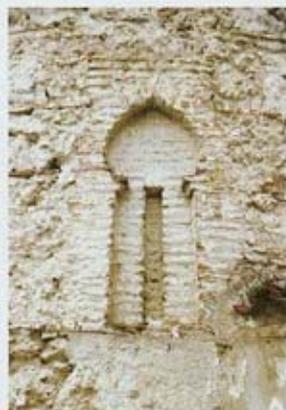
Ventana de ojiva túmida del ábside antes de la restauración

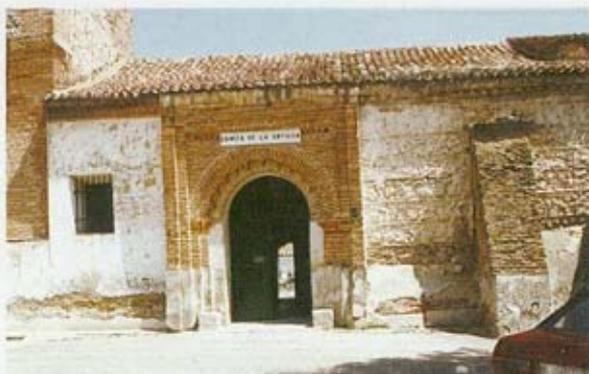
Portada antes de la restauración

Debido a un fallo de la resistencia del terreno sobre el que se sitúa la ermita, en algún momento de su historia se produjo el cedimiento del muro sur, circunstancia que provocó posiblemente la construcción del contrafuerte que aún mantiene. Sin embargo, aparentemente no se pudo evitar que la portada sufriera un importante desplome que puede apreciarse a simple vista.

Durante el proceso de restauración, se estudió la posibilidad de desmontar la totalidad de esta portada de ladrillo, estabilizar el muro en el que se apoya y volverla a reconstruir totalmente aplomada. Sin embargo, se optó por buscar una solución constructiva estructural que al mismo tiempo que asegurara la resistencia del muro, no fuera necesario desmontar o demoler la portada. De esta manera, la portada se ha conservado tal como estaba, con su acusada inclinación, y los trabajos de restauración se han limitado a la limpieza, reparación y, puntualmente, a la reposición de piezas en mal estado.

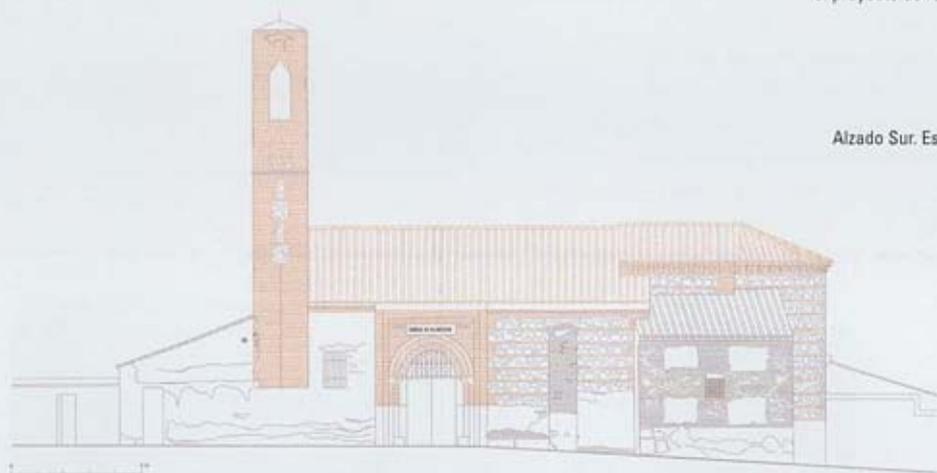
Alzado Sur. Estado inicial

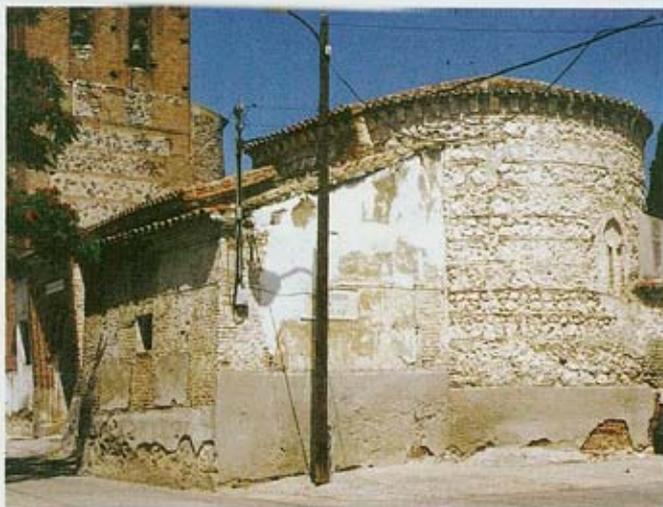
en las primeras propuestas que se hicieron para la restauración. Sin embargo, más tarde, con una actitud más conservadora, se consideró que tanto la sacristía como el contrafuerte adosados a la fachada sur de la Ermita, que son dos elementos añadidos en etapas posteriores a la construcción del templo, ya formaban parte de su historia y sus volumetrías no perjudicaban la imagen de la Ermita sino que, al contrario, permitían contemplarla con unos añadidos que forman parte de las etapas históricas por las que ha pasado. Se decidió, por tanto, conservar ambos elementos y proceder también a su restauración.

Ábside y sacristía.  
Estado inicial

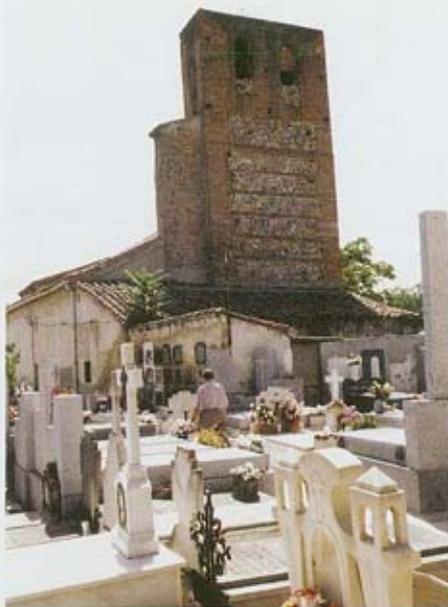
Ábside de la Ermita y  
entrada al cementerio.  
Estado inicial

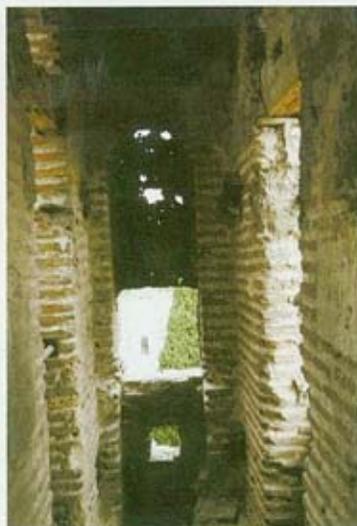
Interior de la espadaña.  
Estado inicial

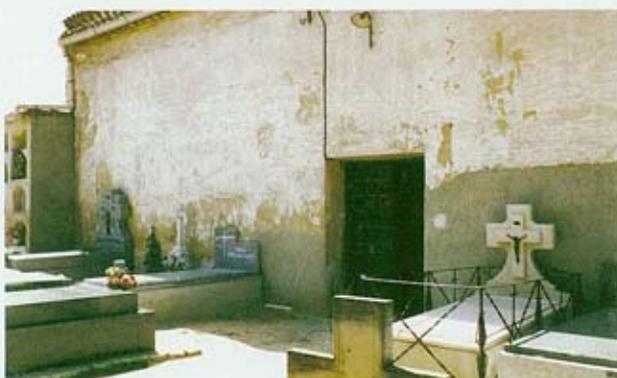
Fachada norte. Estado inicial

El muro de la fachada norte se quedó descarnado tras la demolición de las sepulturas y nichos que estaban adosados. Para su restauración se suprimieron los chapados de panderete y se completó con un retacado del tapial con 1 medio pie de ladrillo. Tras el saneado general se construyeron unas cajoneras de enfoscado entre las verdugadas de ladrillo existentes, reproduciendo así el aspecto original del muro.

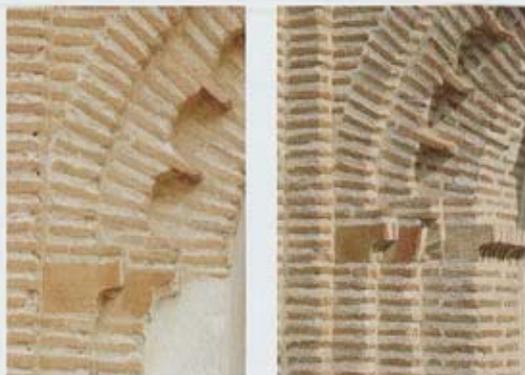
Detalles de la portada antes de la restauración

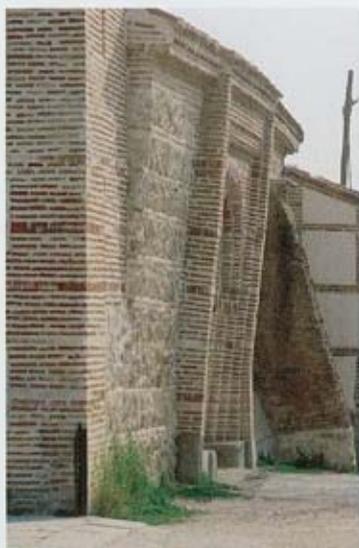
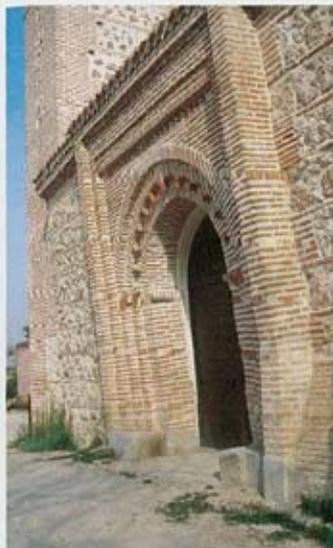
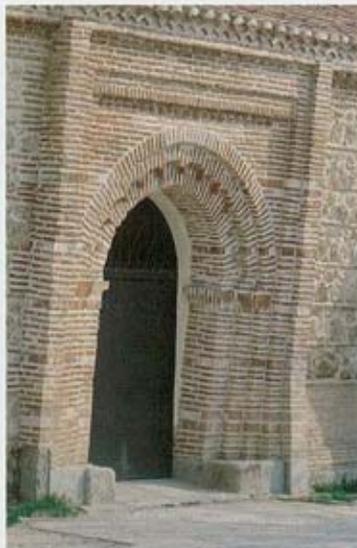
Detalles de la portada donde se aprecia la inclinación

Para dar cohesión a las fábricas en las zonas agrietadas, se realizó el refuerzo de los muros mediante el procedimiento de "cosidos estáticos". De esta manera se asegura que el conjunto de los muros es capaz de resistir, de manera unitaria, los empujes de las cargas que soporta. Estos "cosidos" se extienden por todo el muro sur de la nave rodeando la portada desde la cornisa hasta la base de dicho muro y en la parte superior de la fachada oeste de la torre para solucionar el debilitamiento producido por una grieta vertical.

Estos cosidos se realizan con perforaciones de  $\phi 36$  mm, cada metro diagonalmente, armadas con redondos de acero de  $\phi 16$  mm. Para absorber los esfuerzos horizontales se utilizaron tirantes verticales de acero GEWI de  $\phi 32$  mm con placas de anclaje en cabeza. A continuación, se tensaron los tirantes con una fuerza de 1 t para garantizar su entrada en carga. A la izquierda de la portada el muro se reforzó mediante un machón de hormigón armado y zapata de cimentación.

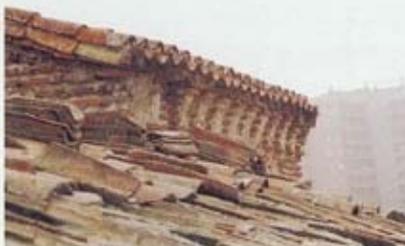
Estado de la cubierta durante la restauración

Se desmontó la cubierta de la nave y se volvió a colocar, una vez sustituida la parte de la estructura del faldón sur cuyos pares no tenían apoyo suficiente sobre los muros. Se aprovecharon en la medida de lo posible las piezas de madera, ya que es difícil encontrar madera lo suficientemente seca, y las tejas que no estaban dañadas. Sobre la estructura y bajo las tejas se colocó una capa de impermeabilización asfáltica autoprotégida con acabado adherente.

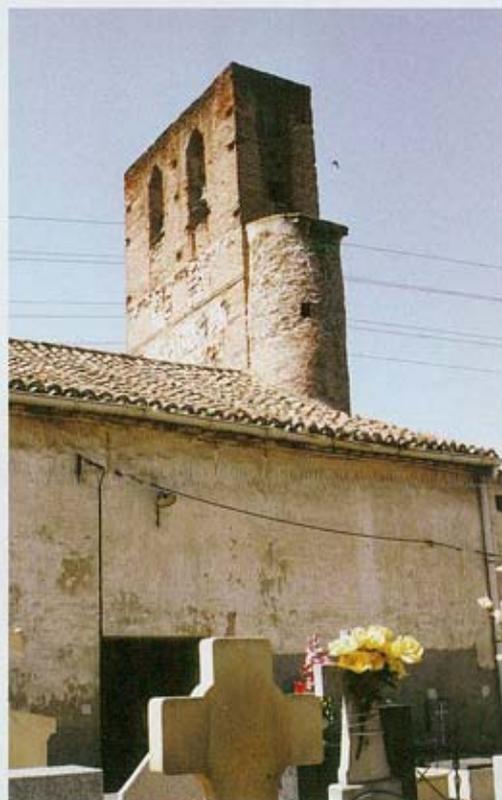
La torre de la Ermita antes y durante la restauración

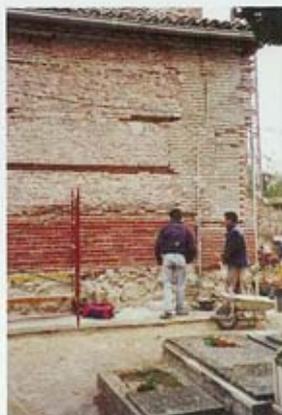
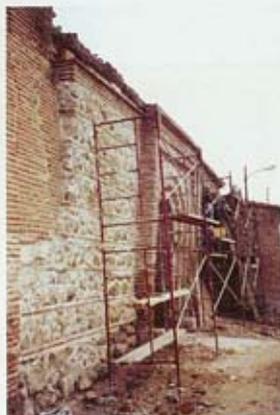
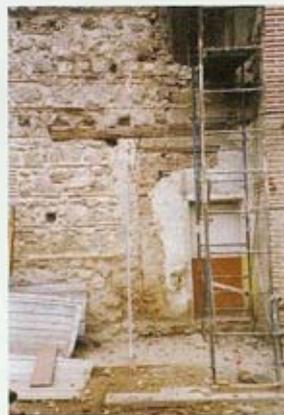
La restauración de los muros de la Ermita

tuar los cosidos de refuerzo estructural, se sellaron las grietas y juntas utilizando mortero bastardo de cemento, cal y arena de río. Las zonas con importantes pérdidas de ladrillo se retacaron con ladrillo macizo de características semejantes y la parte inferior del ábside se restauró con mortero bastardo y mampostería similar a la existente. Este procedimiento, laborioso y lento, ha permitido que la ermita recupere su aspecto exterior, mostrando con limpieza la sencillez y economía de medios y materiales con la que fue construida.

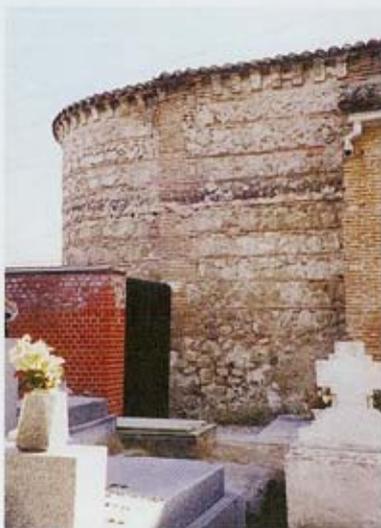
El ábside tras la eliminación de los nichos adosados antes de su restauración

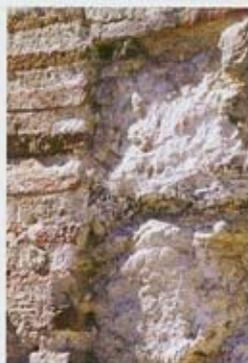
Los muros durante la restauración

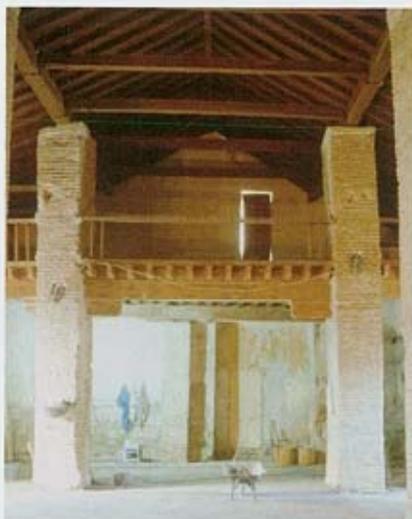
Coro. Estado inicial

En el coro, debido al mal estado de la tarima y de la barandilla, se sustituyeron ambos elementos por otros de similares características. Los nuevos elementos se proyectaron utilizando el mismo material –listones de madera cepillada y barnizada en mate de igual escuadría–, de forma que pueden ser identificados como contemporáneos pero sin distraer la aten-

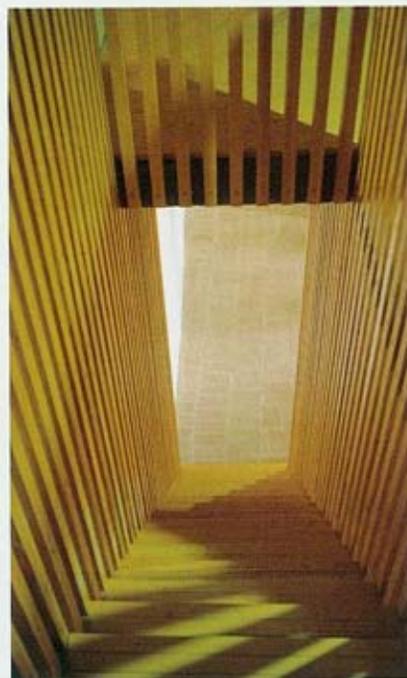
Escalera de subida  
al coro

ción al producir un efecto de uniformidad. La escalera de acceso al coro se reemplazó por otra de madera de pino, sin interferir con los restos de pinturas hallados, de menor pendiente aunque, en cualquier caso, con excesiva inclinación por limitaciones de espacio, y su diseño moderno y color claro sí contrastan con el resto de la estructura. La tarima del coro se sustituyó por otra de pino de Valsaín de 16 x 2,5 cm de escuadria, conservando los casetones con restos de pinturas. El pozo de San Isidro, situado bajo la escalera, se restauró y puso en funcionamiento.

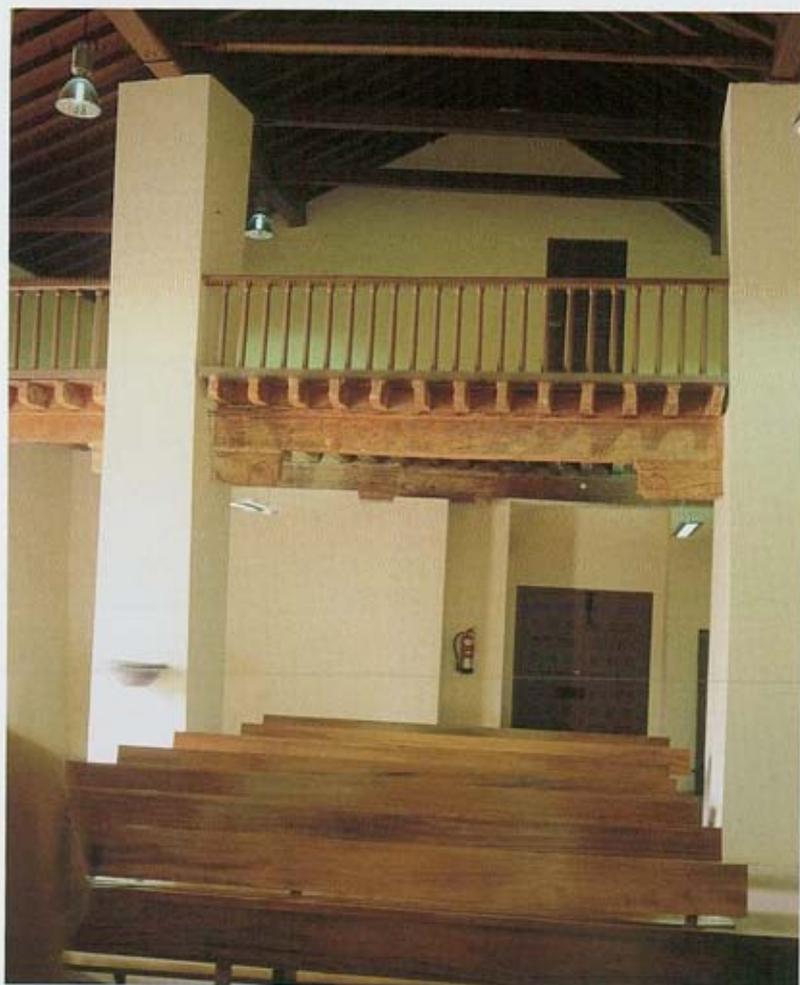
Coro. Estado final

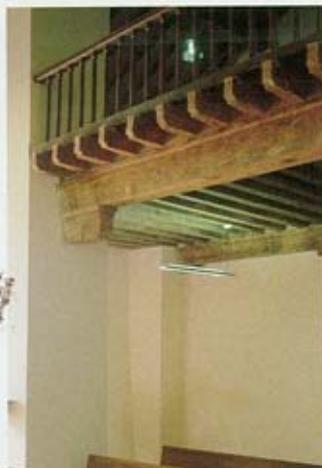
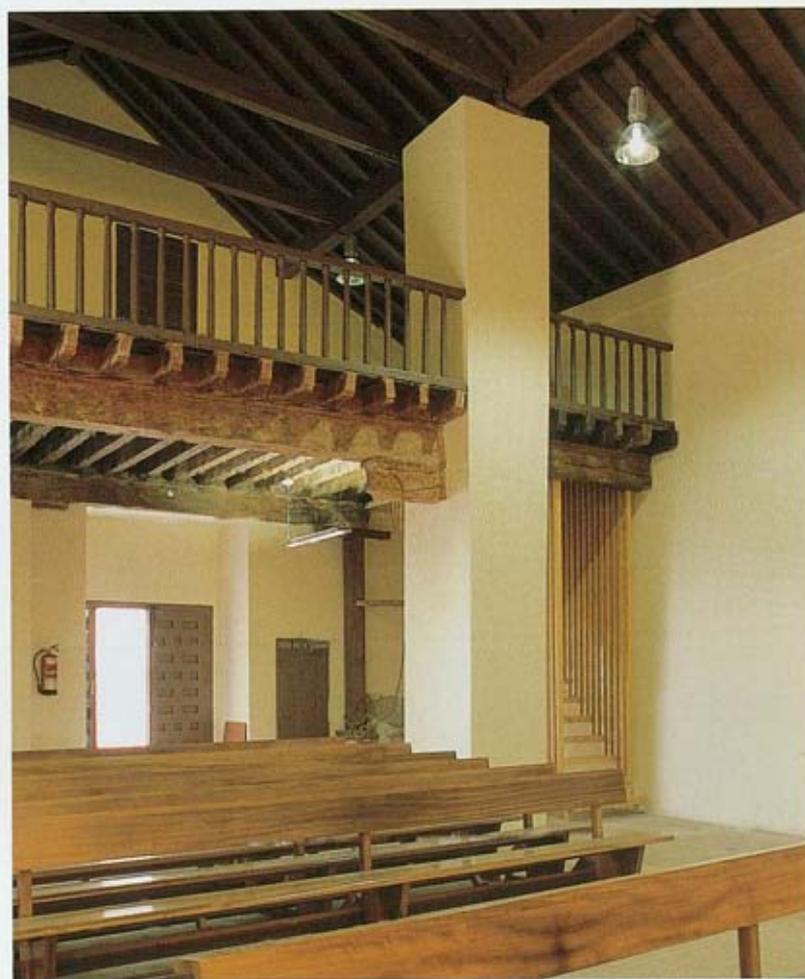
Detalles del coro después de la restauración

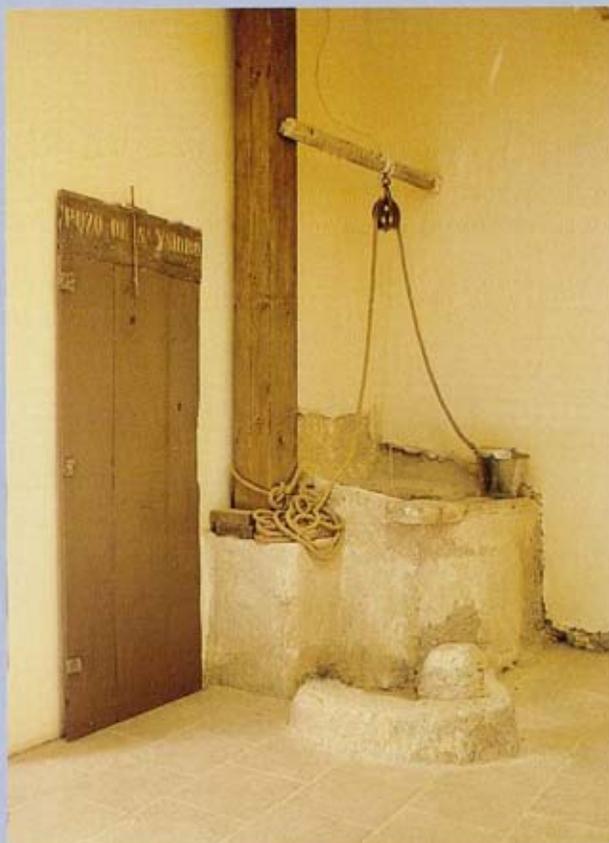
Bajo la escalera puede uno asomarse para ver el agua reflejada en el fondo.

Pozo de San Isidro. Estado final

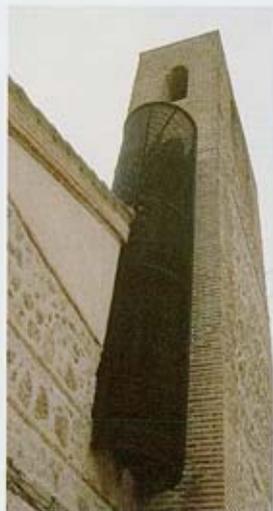
Estado final. Torre y escalera de acceso

En lo que se refiere a la cerrajería, la escalera de caracol de subida a la torre se construyó con vástago central de tubo de acero laminado de 10 cm de diámetro, sobre base de hormigón y con peldaños contruidos de estructura de perfiles de acero y huellas de rejilla tipo tramex de acero galvanizado. La protección exterior se realizó con malla de acero galvanizado deployée sobre estructura auxiliar de perfiles de acero IPE cortados por el eje longitudinal. Este tratamiento "metálico" de la nueva escalera de acceso a la torre pretende diferenciarse, intencionadamente, de las características constructivas –mampostería y fábrica de ladrillo– y de materiales –ladrillo, yeso y piedra– de la edificación histórica. De esta manera queda patente la distinción entre lo "antiguo" y lo "nuevo".

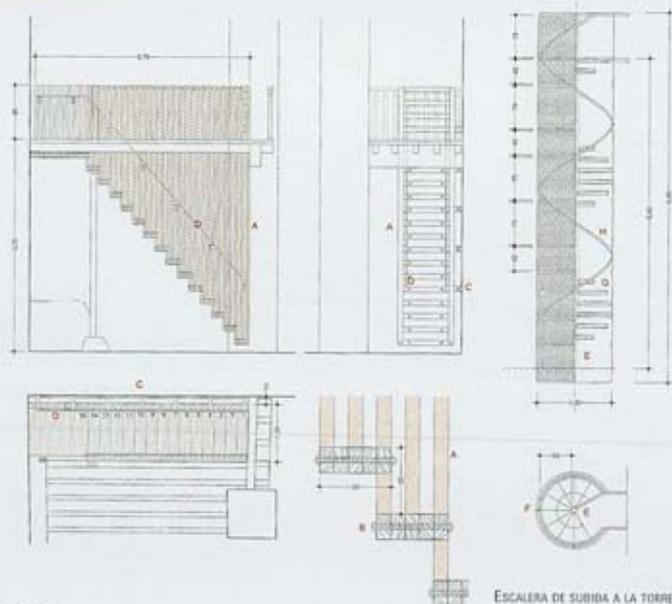
Escalera de subida a la torre con vástago central (E) de tubo de acero 100 mm y 4,5 mm de espesor, estructura auxiliar vertical a base de perfiles IPE 140 cortados por el eje longitudinal (F) y peldaños (G) con bastidor PNL 60.6 y tirantes de rejilla tipo "tramex" 60.3 cada 60 mm. Pasamanos de tubo de acero galvanizado 35 mm 2 mm de espesor (H). Protección exterior con malla de acero galvanizado de metal deployé 2 mm de espesor apertura 10/5 (I) sobre perfiles PNL 50,5.

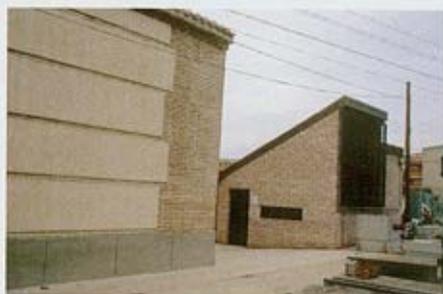
Fachada sur de la Ermita y edificio de oficinas del cementerio. Estado final (dcha.)

Durante el proceso de restauración se consideró que la ermita debía liberarse de todos los añadidos que afectaban a su identidad, tanto en lo que se refiere a añadidos físicos como lo relativo a la inadecuada utilización del espacio de la nave. Para que la función administrativa del cementerio quedara asegurada se hizo necesario reubicar la oficina para realizar las gestiones necesarias que, hasta el momento en que se realizó la recuperación de la Ermita, se situaba en el sotocoro. La solución por la que se optó fue construir un pequeño edificio frente a la fachada oeste que cumpliera esta función.

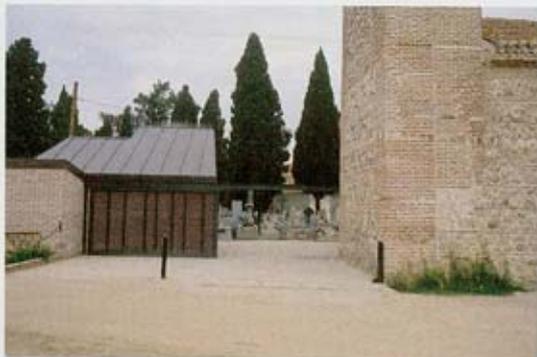
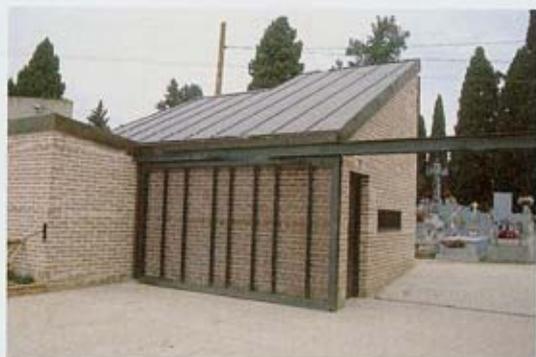
Edificio para oficinas del cementerio de nueva construcción

Este edificio auxiliar, de pequeñas dimensiones, no compite con la escala de la ermita y se construyó con ladrillo de tejar, similar al utilizado en el aparejo de los muros del templo, celosías de acero y cubierta de cobre como la de la torre. No se utilizaron tejas para realizar la cubrición porque requieren mayor mantenimiento y porque, al tener la edificación tan escasa altura, se presta a que los niños de los edificios próximos puedan jugar en la zona, subir a la cubierta y romperlas.

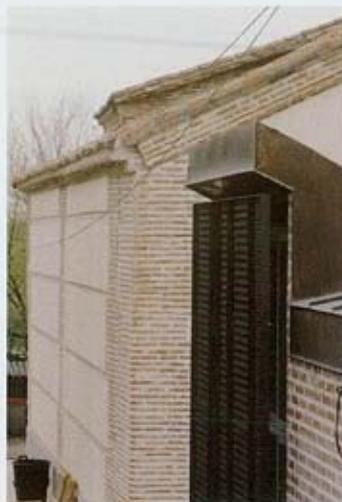
Detalle del edificio de oficinas del cementerio

Estado final. Vista desde el cementerio

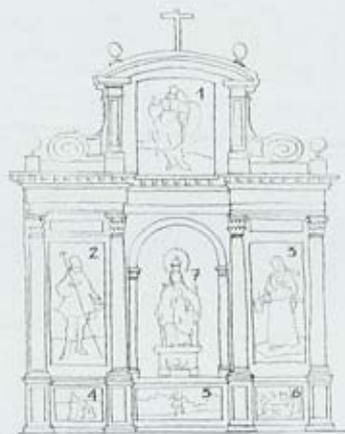
- 1.- María Magdalena
- 2.- San Isidro Labrador
- 3.- Santa María de la cabeza
- 4.- "Noli me tagere"
- 5.- San Juan Bautista
- 6.- Cena en casa de Simón
- 7.- Nuestra Señora de La Antigua

El retablo está dedicado a las grandes advocaciones de la Ermita. Por una parte, a María Magdalena, santa que dio nombre a la primitiva pequeña iglesia parroquial. Por otra, a San Isidro y Santa María de la Cabeza, cuya vida está unida a la tradición de la ermita y, por último, a Santa María La Antigua bajo cuya advocación se encuentra actualmente este templo.

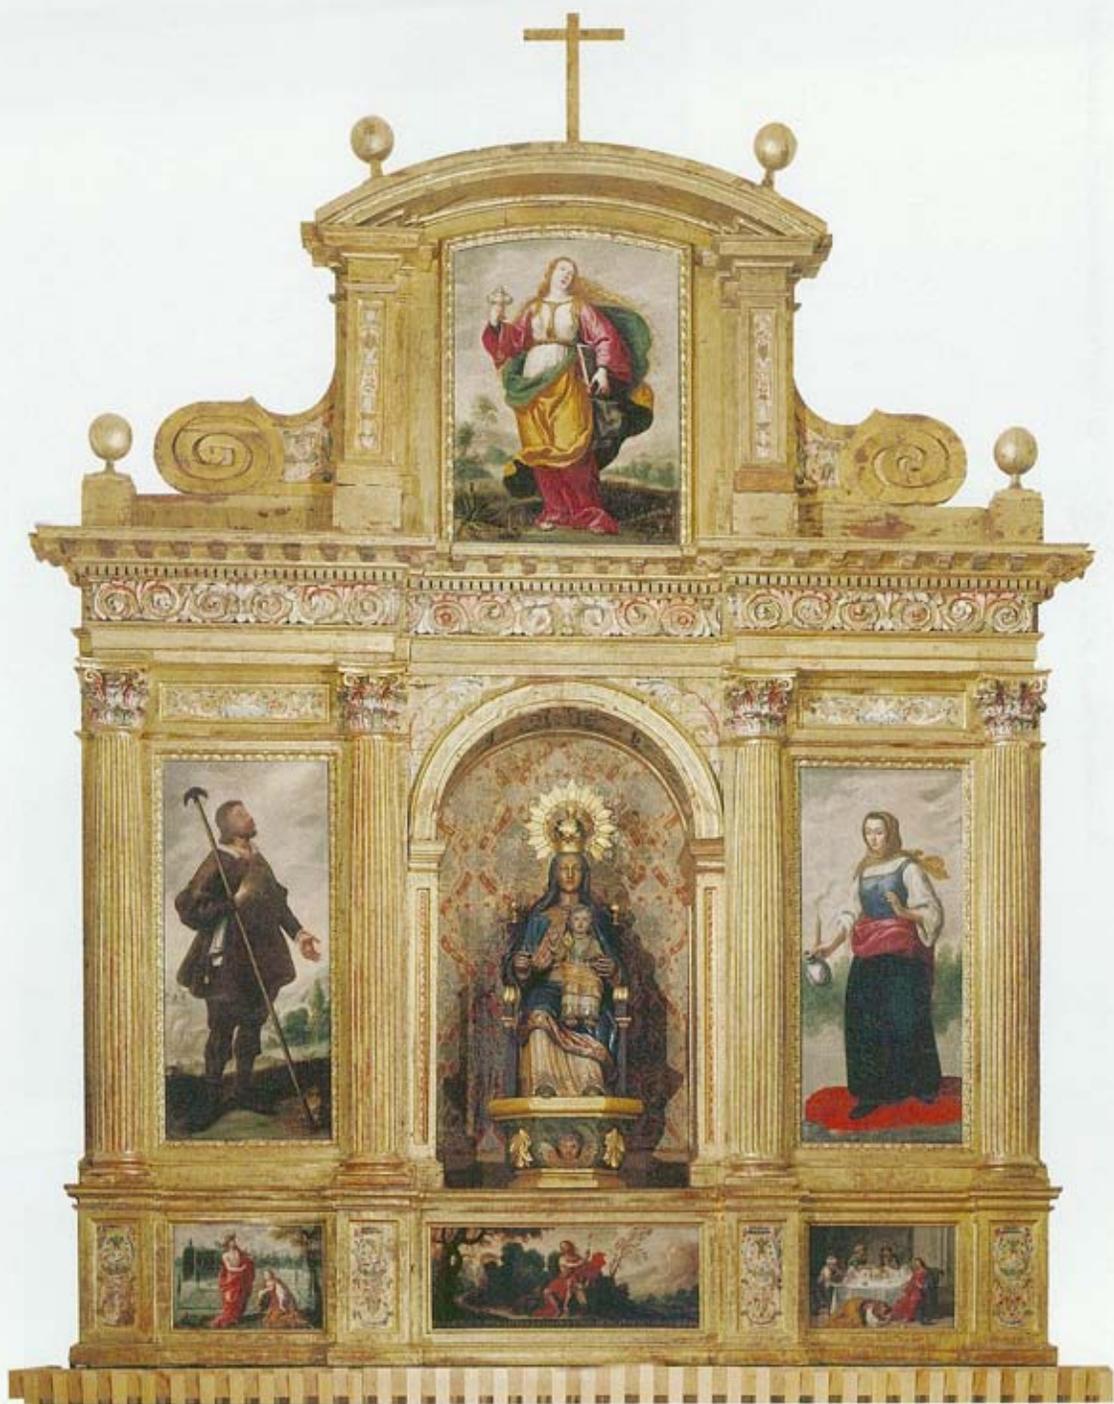
Retablo. Estado final

En la intervención hay que distinguir entre el tratamiento dado al soporte arquitectónico y el utilizado en los lienzos. En cuanto al primero, se inició con la fijación de dorados y policromías y el tratamiento antixilófago. A continuación, se llevó a cabo la carpintería de consolidación, el sellado de grietas, enchuleado y refuerzo de piezas. Se reintegraron algunos de los elementos perdidos, procediendo después a la limpieza de dorado y policromías y a la reintegración de estas últimas.

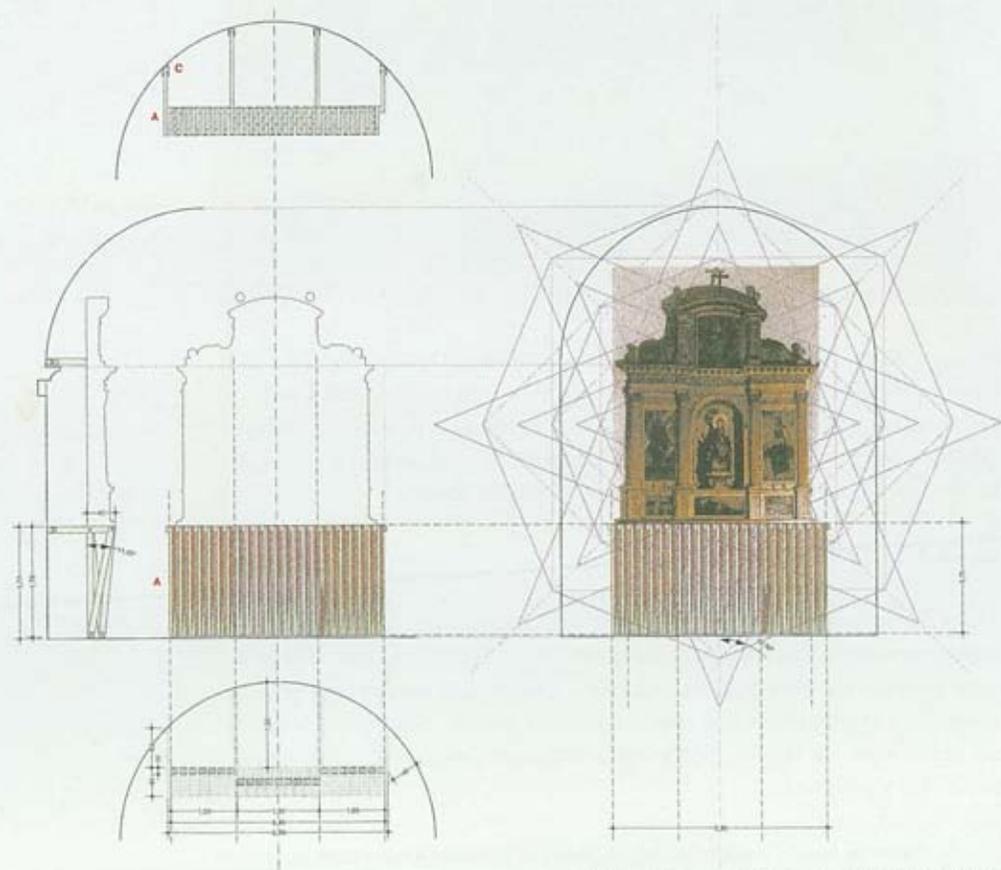
Detalles del nuevo soporte para la instalación del retablo

Las nuevas piezas se montaron según la ordenación original y todo el conjunto, perfectamente ajustado y nivelado, se alzó sobre una nueva estructura portante de madera diseñada a tal efecto.

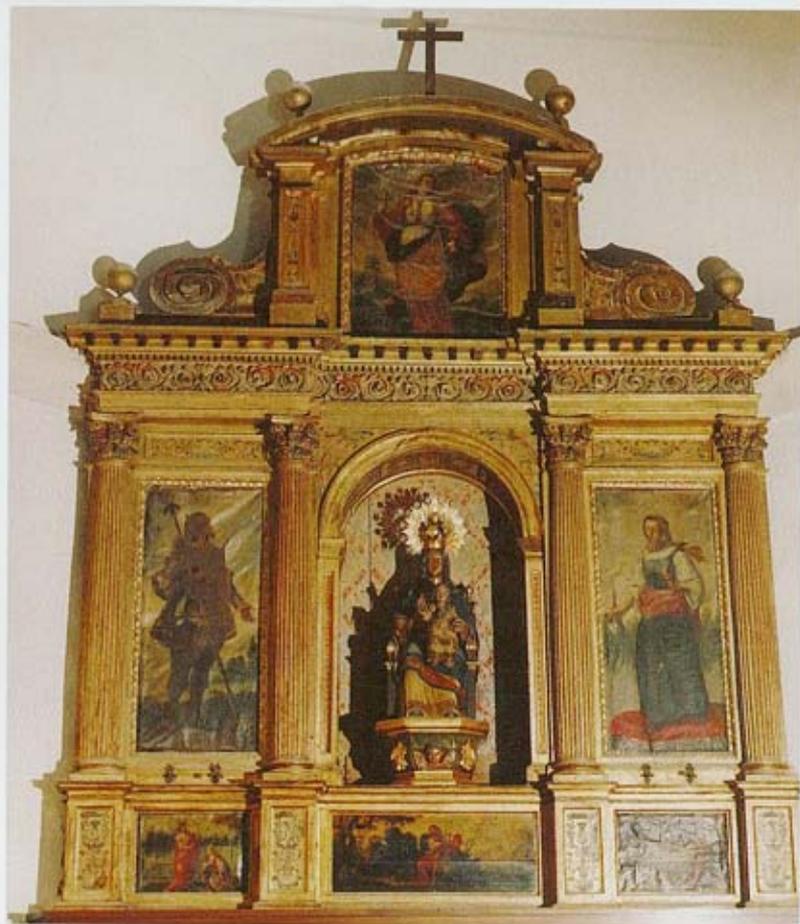
Retablo. Estado inicial

- Alteraciones provocadas por la humedad y los cambios de temperatura, que habían producido dilataciones, contracciones y grietas longitudinales.
- Pérdidas en el soporte y desaparición de fragmentos de molduras en cornisas, frisos, marcos, hornacina y pilas-tras.
- Zonas dañadas por ataque de organismos xilófagos.
- Densa capa de suciedad acumulada a lo largo del tiempo, muy dañina como agente que favorece la humedad.

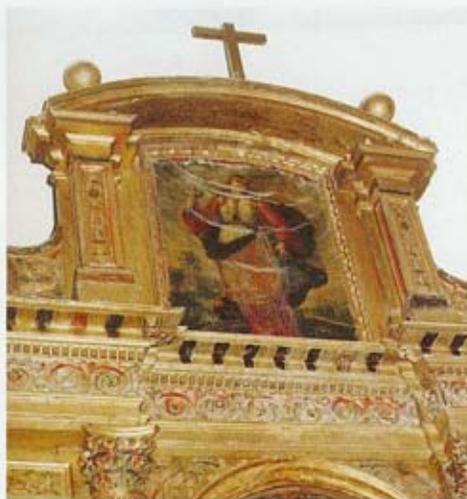
Retablo. Estado inicial

En la capa pictórica existían numerosos levantamientos de pintura, pérdidas y lagunas, de forma muy acentuada en el lienzo de San Isidro Labrador, en cuyo rostro y cuerpo la pintura se había perdido casi por completo. También el oscurecimiento intenso de la capa pictórica y algunas zonas con pasmados y pulverulencias impedían la correcta visión de la policromía.

En el trabajo de dorado y estofado, realizado a base de técnica mixta y emulsiones magras, se apreciaban pérdidas, lagunas y deterioros en toda su superficie, provocados por desgastes naturales, limpiezas desafortunadas y velas u otras fuentes de calor.

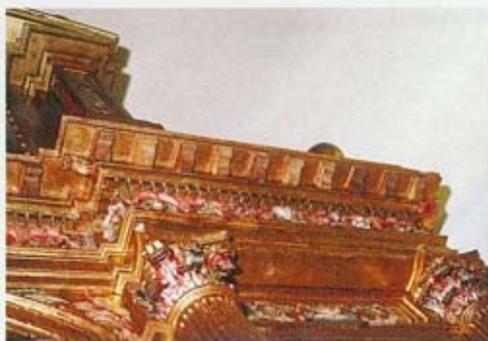
Detalle de las columnas y del friso

Tras la toma de muestras y los análisis químicos de los dorados y policromías que recubren los elementos arquitectónicos del retablo, se determinó el tipo de fijativo a emplear en cada caso y se realizó un tratamiento antixilófagos en la parte posterior del soporte de madera. Así mismo, se consolidaron las partes del soporte que lo precisaban, sellando las grietas, reforzando las piezas y realizando las prótesis y ajustes necesarios para garantizar la estabilidad del conjunto.

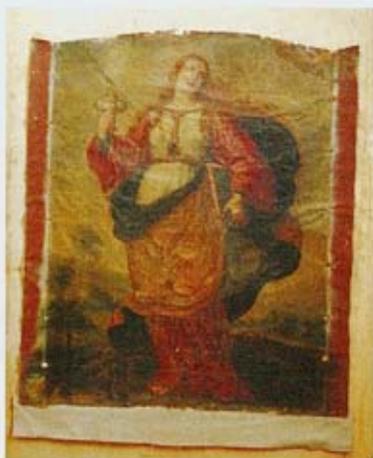
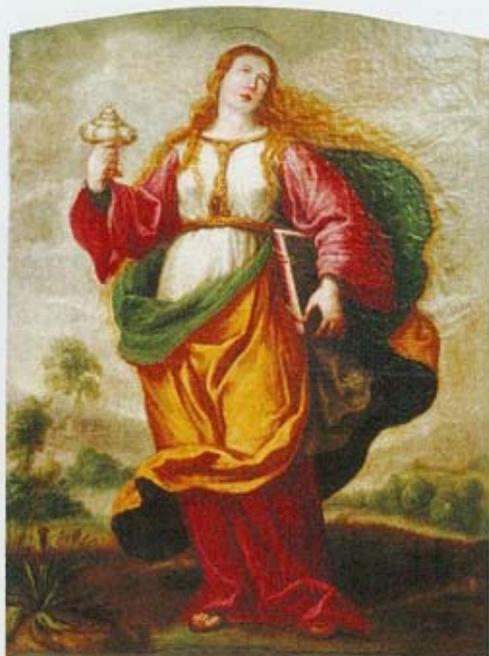
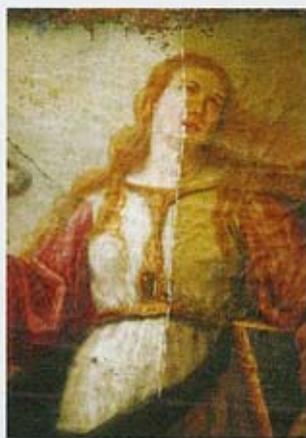
Estado inicial

Durante la restauración

Estado final del óleo del ático que presenta a la Magdalena

La fijación del color se efectuó realizando previamente un sentado global de la policromía con adhesivo orgánico diluido, papel japonés y espátula de calor y, posteriormente, mediante un sentado puntual en las zonas que así lo requerían. Las deformaciones de los lienzos, el cosido de las rasgaduras y la colocación de parches se llevaron a cabo de diferentes formas, en función del estado de conservación de los lienzos. En los casos en los que fue posible se sustituyeron las tablas de madera en las que se encontraban montados los lienzos por bastidores adaptados a los marcos de la arquitectura, y en los demás casos se sustituyeron dichas tablas por nuevos soportes adecuados y tratados para la correcta extensión de los lienzos.

El estucado de las pérdidas se realizó mediante material de composición similar a la preparación original y las reintegraciones de la capa pictórica se efectuaron con técnica de imitación del color, utilizando para ello pigmentos estables aglutinados con barniz. La protección final se llevó a cabo con finas pulverizaciones de barniz dammar para matizar el conjunto.

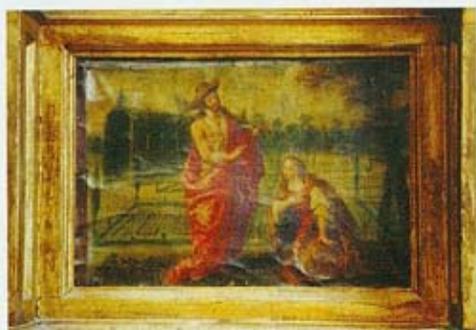
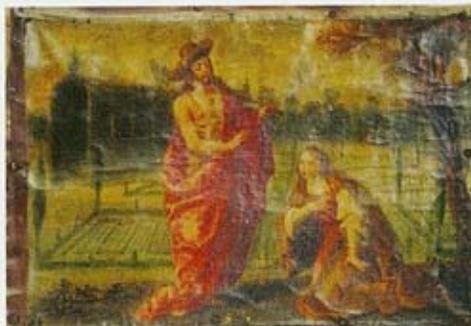
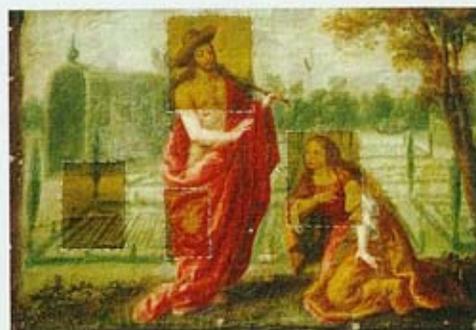
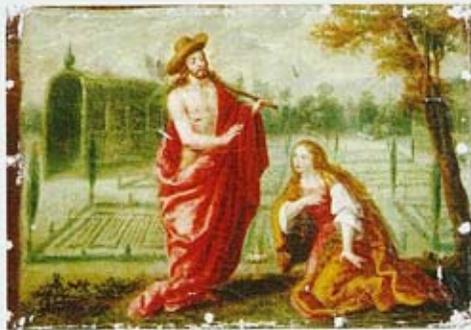
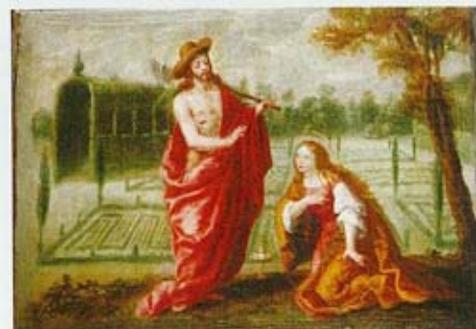
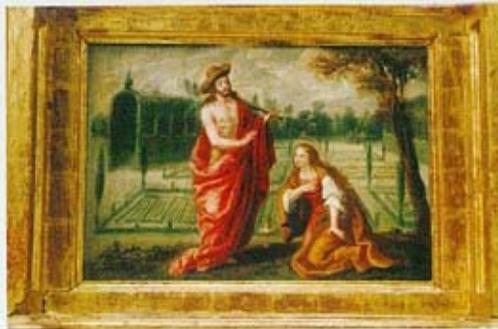
Secuencia del proceso de restauración del "Noli me tangere" de la predela

Se tomaron muestras de las capas de protección, pictórica y de preparación de los lienzos para realizar el análisis químico de su composición. La limpieza superficial se llevó a cabo mediante brochas suaves, protegiendo previamente las zonas en peligro de desprendimiento con papel japonés y cola orgánica seleccionada tras los análisis químicos. La limpieza mecánica del reverso se realizó también con brochas suaves y un aspirador de baja potencia.
