# EL ISLAM EN TIERRAS CRISTIANAS: LOS MUDÉJARES

## Restauración de la Ermita Santa María La Antigua de Carabanchel

Monografías de Patrimonio Histórico

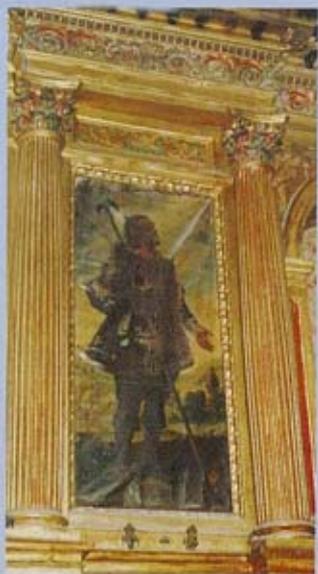
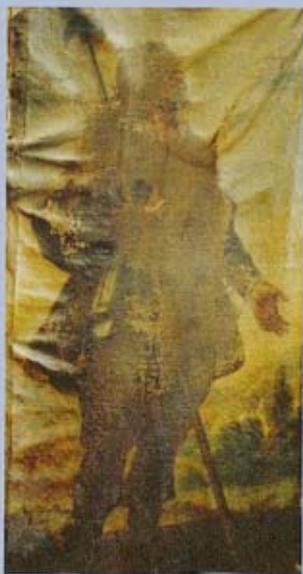
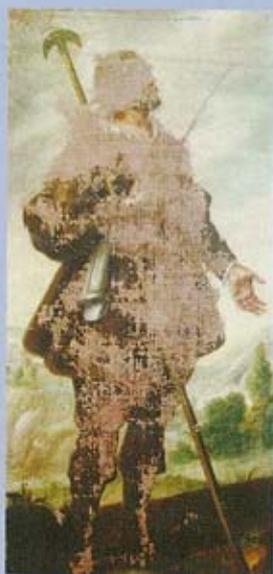
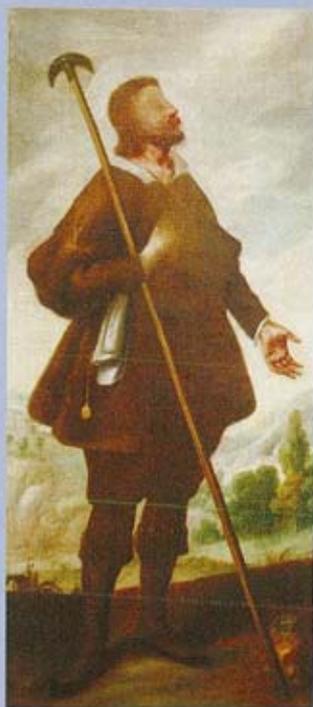
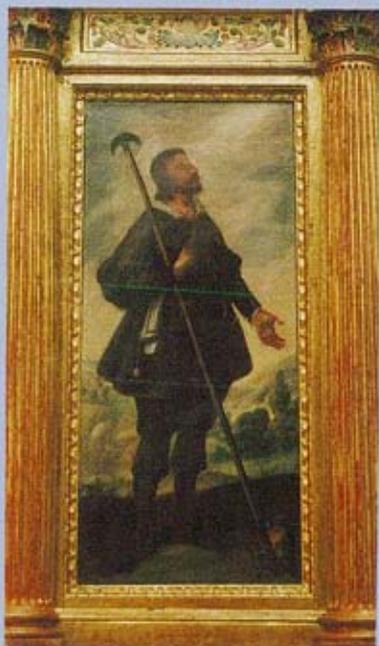
Proceso de restauración del óleo de la calle lateral que representa a San Isidro

En la capa pictórica existían numerosos levantamientos de pintura, pérdidas y lagunas, de forma muy acentuada en el lienzo de San Isidro Labrador, en cuyo rostro y cuerpo la pintura se había perdido casi por completo. También el oscurecimiento intenso de la capa pictórica y algunas zonas con pasmados y pulverulencias impedían la correcta visión de la policromía.

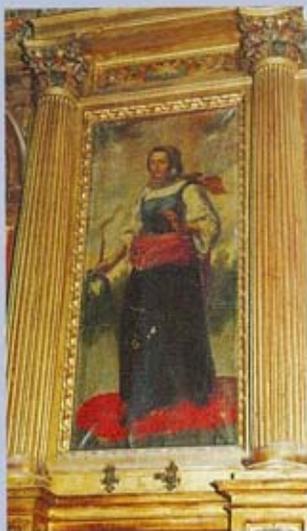
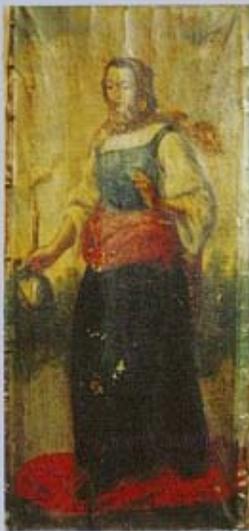
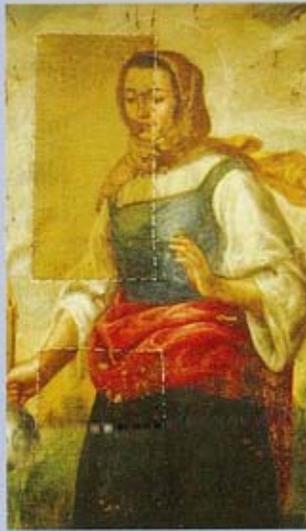
Proceso de restauración del óleo de la calle lateral que representa a Santa María de la Cabeza

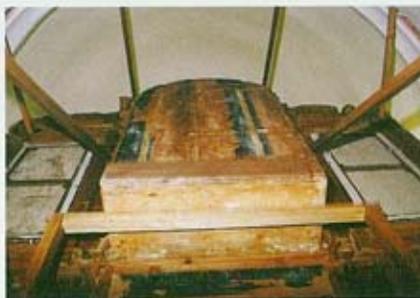
Trasera del retablo con la hornacina para la talla de la virgen

Las nuevas piezas se montaron según la ordenación original y todo el conjunto, perfectamente ajustado y nivelado, se alzó sobre una nueva estructura portante de madera diseñada a tal efecto.

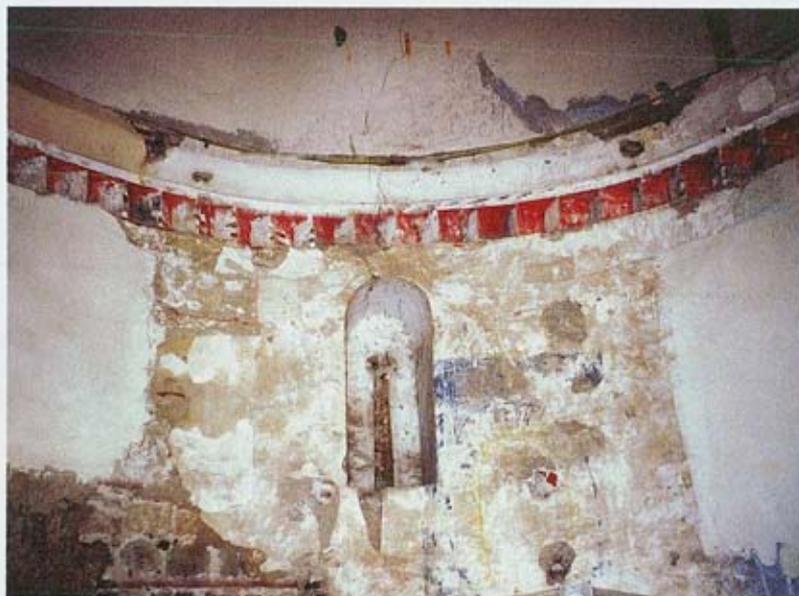
Los descubrimientos de restos de pinturas en distintas capas se limpiaron y consolidaron, pero queda pendiente el desarrollo de un futuro proyecto de restauración que recupere, en la medida de lo posible, las pinturas murales.

Pinturas murales en el ábside

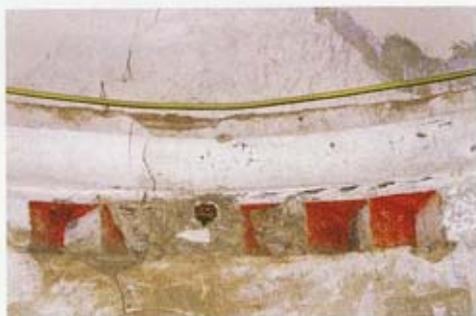
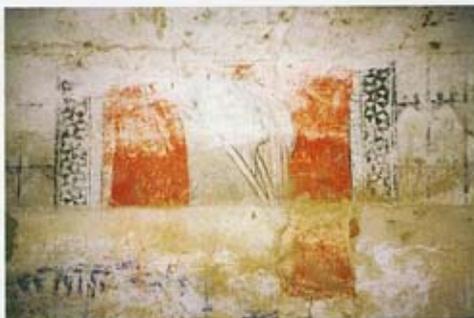
Pinturas murales del ábside

Mediante las catas en los muros se pudo observar la existencia de diversas capas de acabado pertenecientes a diferentes épocas: la capa más reciente consistía en un enlucido de yeso pintado al temple en color crema, la siguiente era un enlucido anterior con restos de color azul claro y, por último, apareció el revoco original, de aproximadamente 2 cm de espesor, compuesto por cal y arena.

En el ábside, tras el retablo mayor, se manifestó sobre el enlucido más reciente la huella de una mandorla, apenas reconocible por hallarse muy perdida, bajo la cual se apreciaban restos de otra pintura mural. Esta pintura de la segunda capa estaba también muy perdida y quedaba tan sólo

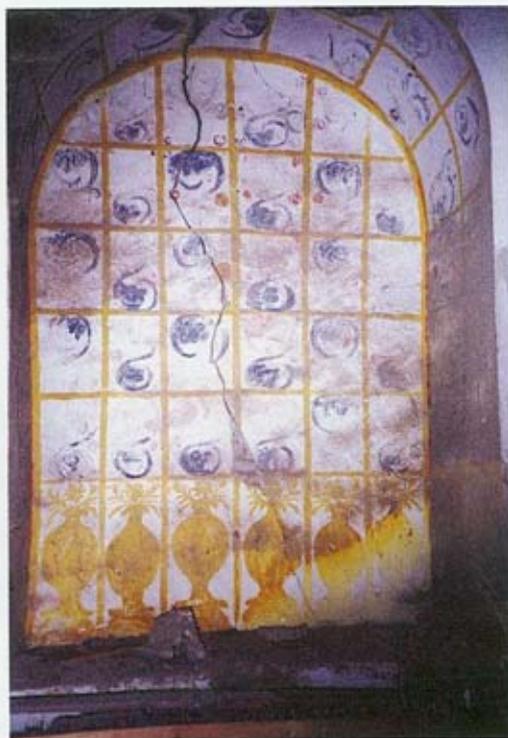
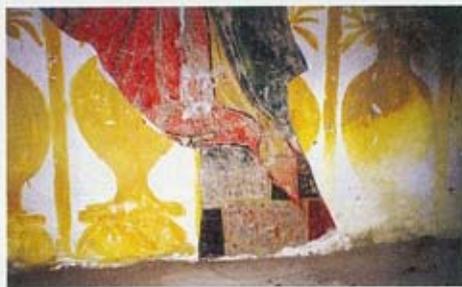
Pintura decorativa en baldosas con dibujo floral y jarrones aparecida tras el retablo lateral
