# Conservación y Restauración del Patrimonio Histórico

en la Comunidad de Madrid

# Restauraciones de Reparación

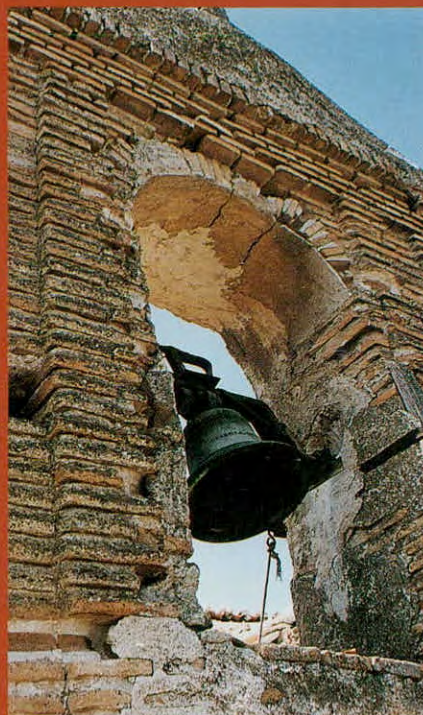
Estado inicial de la espadaña

Las cubiertas del claustro amenazaban ruina debido a los serios deterioros sufridos y por ello se abordó su restauración a través de unas obras de emergencia en las que se han reparado las piezas dañadas, se ha reforzado la estructura de madera y se ha repuesto una gran parte de la tabla ripia, añadiendo el correspondiente aislamiento; igualmente ha sido necesario rehacer una pequeña espadaña que se levanta sobre el muro de fachada exterior de la iglesia.

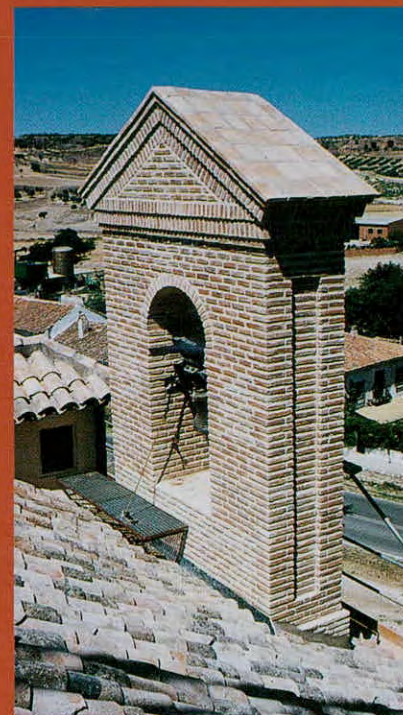
Estado final

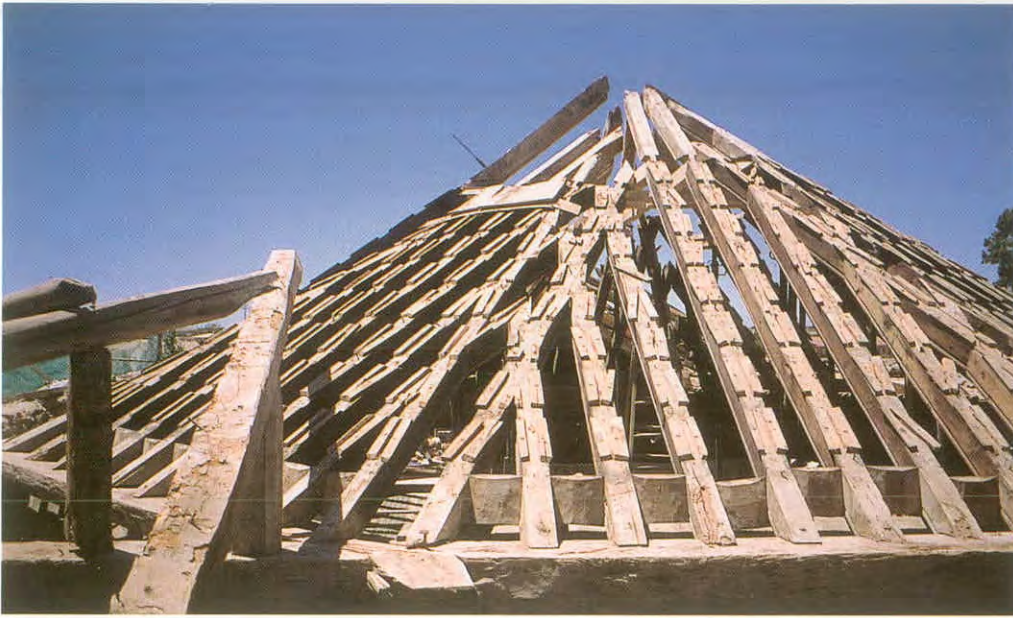
Los empujes de la cubierta del presbiterio habían producido importantes grietas en los muros y hacían peligrar el valioso artesonado y el retablo que cobija. Se precisaba con urgencia detener el grave proceso de deterioro del edificio.

Cubierta del ábside durante la restauración

Se desmontaron y repararon todos los elementos del intrincado ensamblaje de las piezas de la estructura de madera de la cubierta del presbiterio. Se consolidó y protegió el artesonado del ábside, para volver a montar la estructura de madera una vez reparada, sustituyendo los tejados de fibrocemento por teja curva vieja sobre placa ondulada impermeabilizante. Aquellas estructuras de madera de la cubierta que se encontraban en mal estado se reemplazaron por otras de igual escuadría y del mismo material. Se recuperó el curioso remate a base de moldes de teja en la cornisa del cuerpo del ábside.

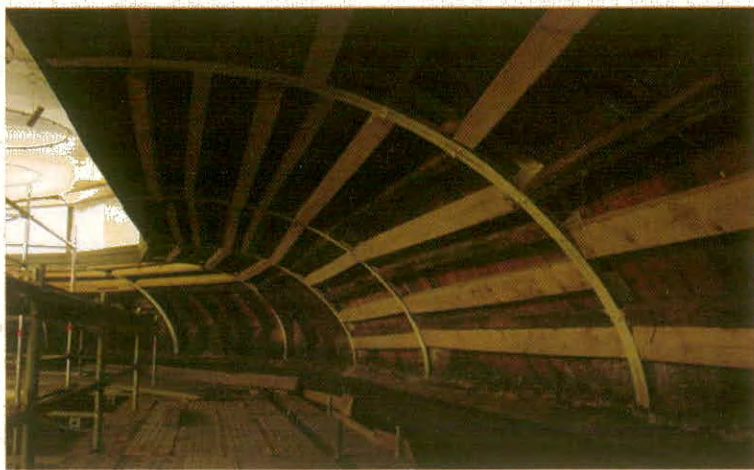
El techo del salón de actos durante la restauración

En el año 2000, la Dirección General de Patrimonio Histórico encargó un Plan de Actuaciones en el Ateneo de Madrid, que precisó una inspección completa del edificio de la calle del Prado, 21, así como de los dos edificios colindantes ocupados en la actualidad por el Ateneo y ubicados en las calles Santa Catalina, 10 y Prado, 19. El Plan propuso optimizar el funcionamiento global del Ateneo, separando las funciones básicas de los tres edificios, actualmente mezcladas, y mejorando la relación funcional entre ellos, y la rehabilitación funcional, estructural y constructiva de los tres edificios, recuperando sus elementos espaciales y ornamentales más notables. En mayo de 2001 se redactó el Proyecto de Restauración y Rehabilitación Parcial del Salón de Actos del Ateneo de Madrid, que contemplaba fundamentalmente el arreglo de la cubierta. Al comenzar las obras se advirtió que no había espacio suficiente para los conductos de impulsión del aire acondicionado, debido a que el cañizo estaba colocado directamente como revestimiento de la cubierta, y como soporte de las semibóvedas de cañizo apareció una estructura de madera y hierro de la cubierta en muy mal estado que precisaba reparación. Por estas razones hubo que modificar el proyecto y, finalmente, se acometieron las obras de reparación de la estructura de madera existente, se rediseñó la instalación de aire acondicionado, soportada por una estructura metálica auxiliar, se realizó una nueva instalación eléctrica y se consolidó y reforzó la estructura del entresuelo.

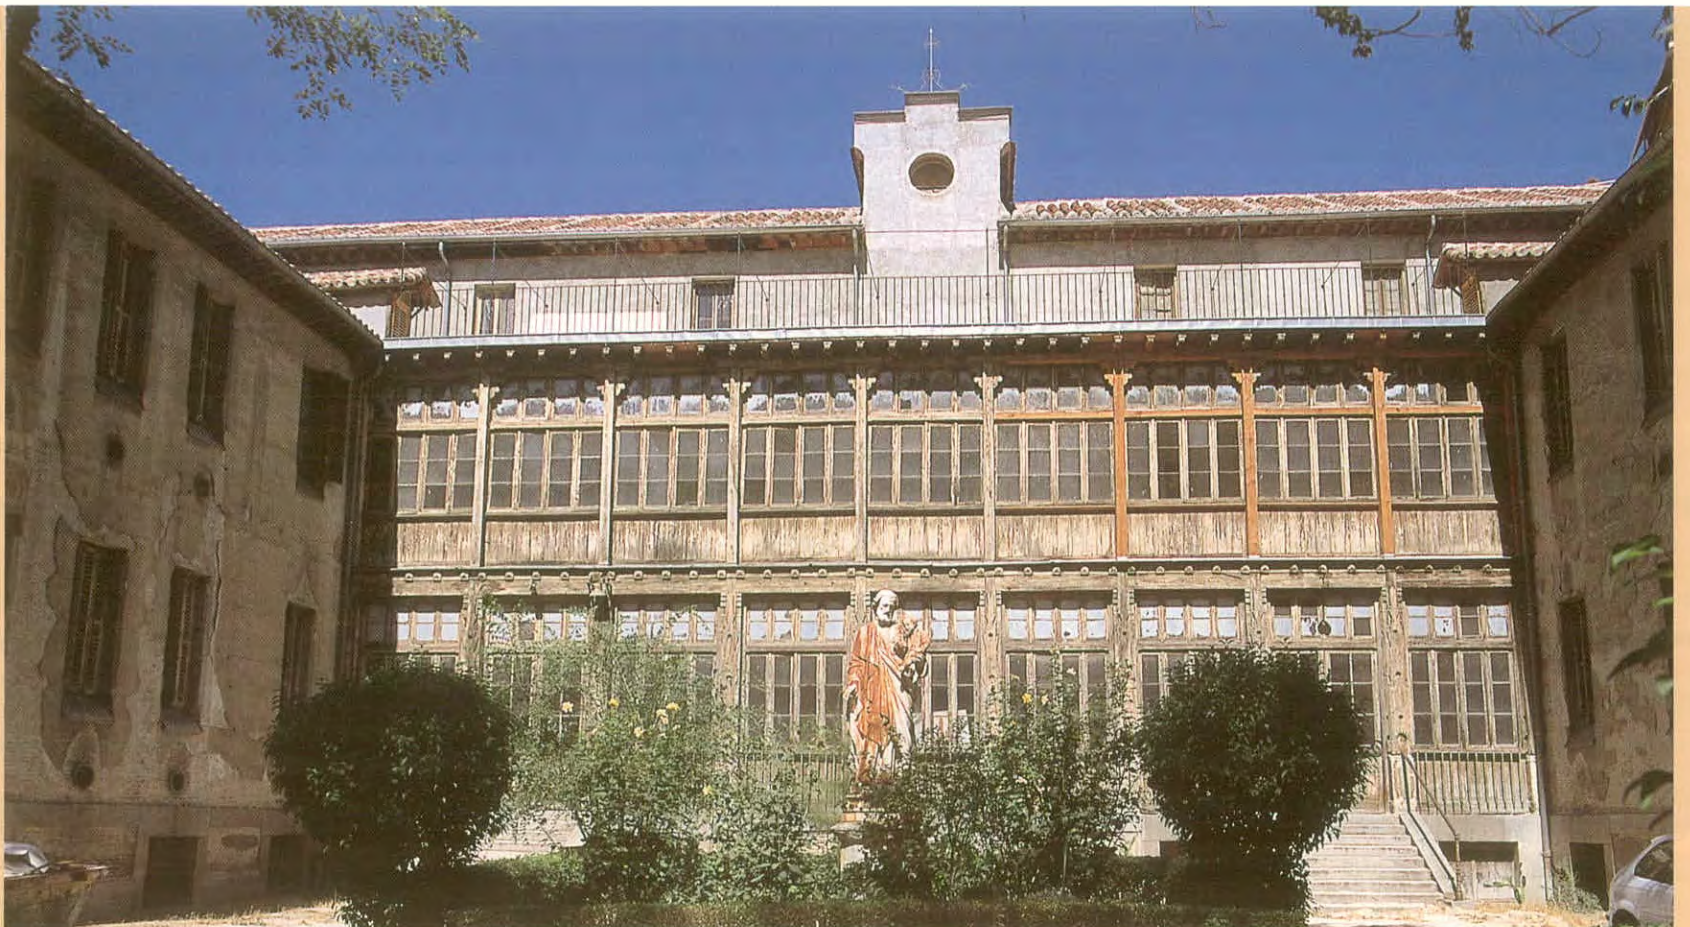
Patología estructura de cubiertas de pabellones

Además, se realizaron otras actuaciones de emergencia en la galería (ejecución de una nueva cubierta plana, sustitución de pies derechos y carreras en mal estado, refuerzo con perfiles metálicos sustitución de elementos decorativos deteriorados...), la reparación del forjado de madera que cubre la primera planta, la restauración de la cerrajería de cubierta de la galería y de las carpinterías y cerrajerías del casetón del reloj y bancada, la reposición de las carpinterías de los óculos de los hastiales y de los huecos de las buhardas, y el acondicionamiento de las habitaciones de la planta primera para el traslado de los archivos de documentación histórica del instituto, que se encontraba en la planta baja del pabellón de las Hijas de la Caridad.

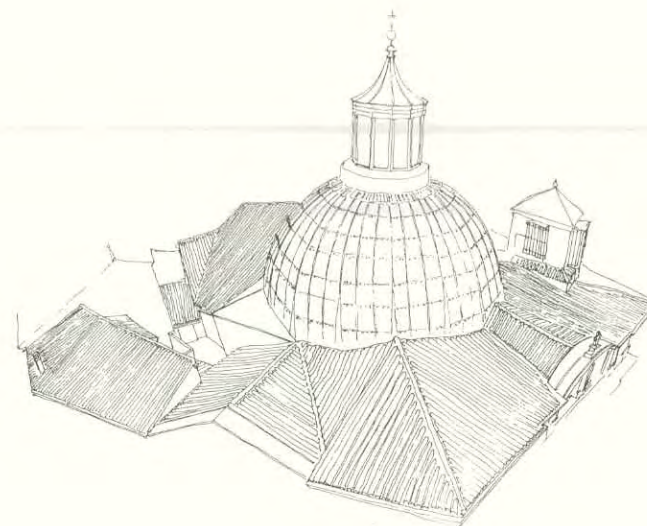
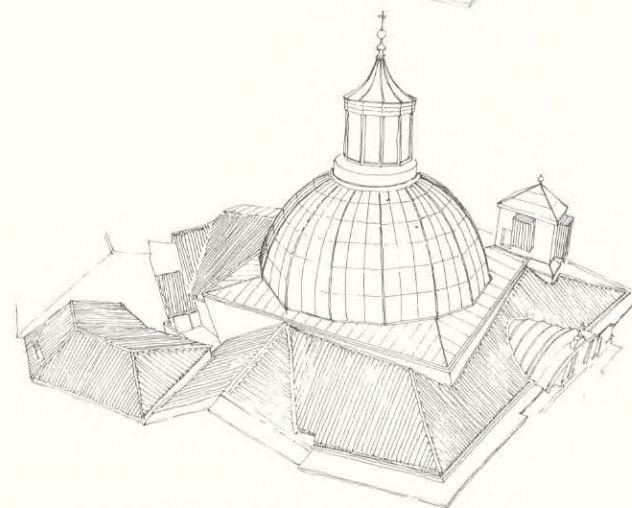
Dibujo de la cúpula antes y después de la restauración

La irregularidad de los espacios anejos que completan la manzana dio lugar a complicadas soluciones de cubierta, con faldones que acometen contra el cuerpo central de la cúpula, provocándose multitud de problemas de humedades en los encuentros. Por ello, fue necesario llevar a cabo la restauración completa de las cubiertas, atendiendo a los siguientes aspectos:

- Modificación de los faldones para recuperar la funcionalidad y el carácter histórico de las cubiertas.
- Consolidación estructural.
- Estanquidad.
- Reparación de desagües y elementos de evacuación.
- Restauración de carpinterías, cerrajerías y elementos anejos a las cubiertas.

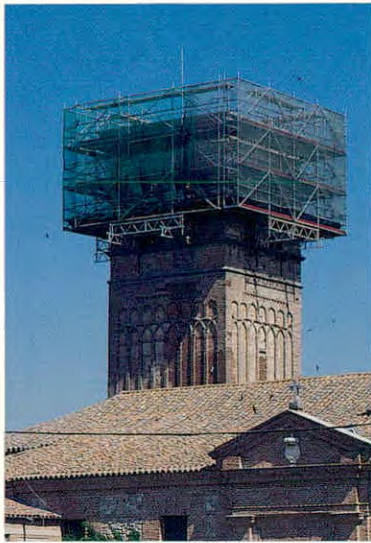
Proceso de obra

En el año 1998 se comenzaron unas obras de emergencia en el chapitel de coronación de la torre, que presentaba daños debido a la pérdida de estanquidad del cornisón, donde descansaba la linterna, agravados por la existencia de un nido de cigüeña que fracturó los elementos horizontales de una sección completa del ochavo. Tras una exhaustiva toma de datos para documentar el chapitel, se comenzaron las obras de restauración y, antes de que concluyeran, se produce un terrible incendio el 1 de agosto de 1999 que destruye casi por completo el cuerpo de campanas y el chapitel, y produce importantes daños en las fábricas y en el interior de la torre. Tras el incendio, se procedió al desmontaje urgente de las estructuras en precario y a la demolición de las partes irrecuperables.

El proceso de reconstrucción del chapitel implicó la reintegración total de la estructura de madera, piezas de pizarra de la cubrición, elementos de cerrajería, reloj y campanas. Para la correcta impermeabilización de los encuentros entre los faldones de pizarra se introdujeron bajo las piezas “pañuelos” de plomo superpuestos en vertical, cada uno de los cuales desagua sobre la pizarra inmediatamente inferior a la que cubre. Las fábricas de la torre, sobre todo las del cuerpo de campanas, fueron cosidas o inyectadas, reponiéndose las piezas de ladrillo dañadas o desaparecidas, y se reconstruyeron los forjados y escalera del cuerpo de campanas.

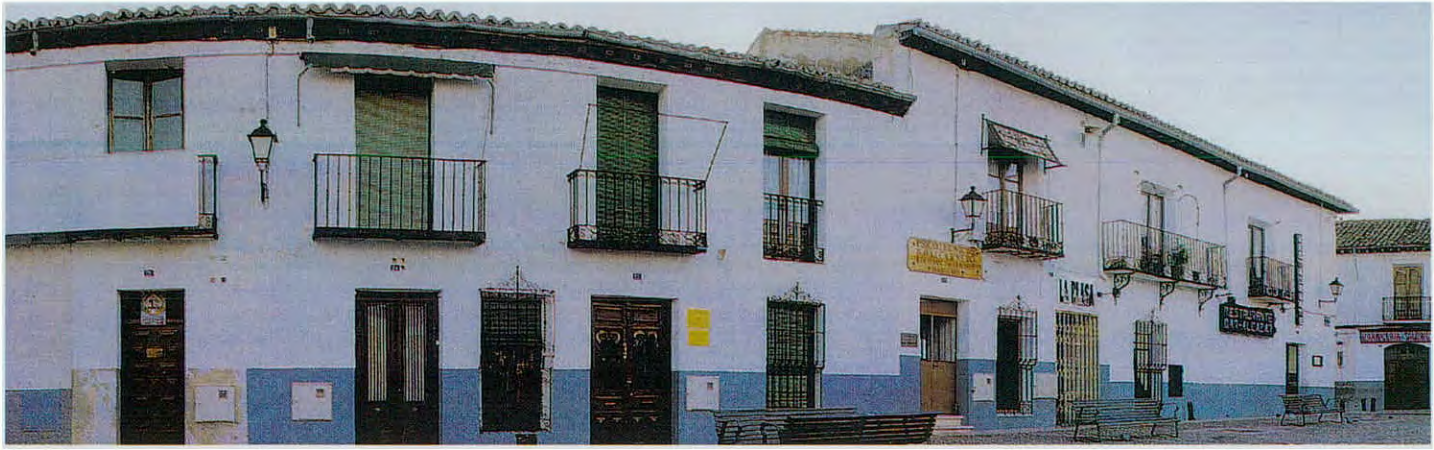
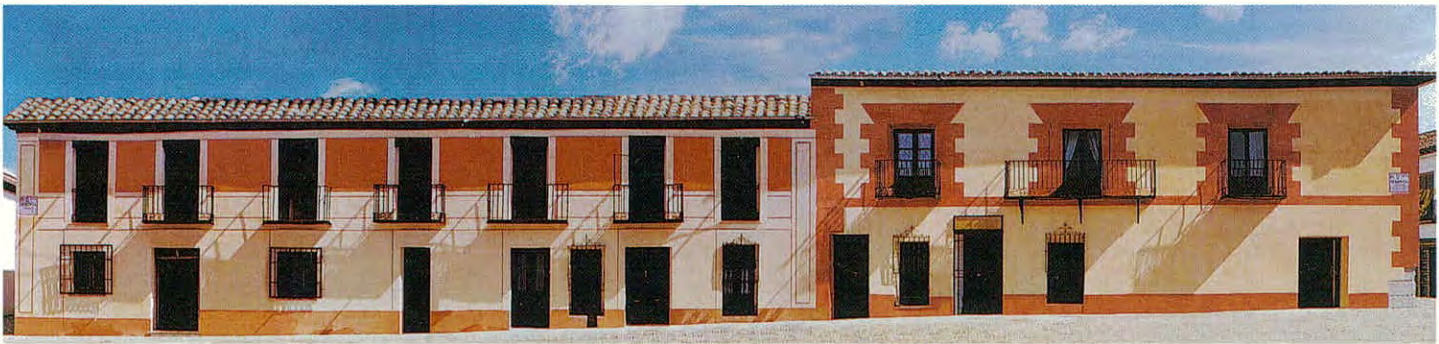
La pérdida de las colonias, la penuria económica, el pesimismo reinante y la desestabilización social produjeron, en la primera mitad del siglo XX, el deterioro progresivo y la degradación de la expresividad conseguida a lo largo de los dos siglos anteriores. Las fachadas de la plaza se cubrieron de cal y las catas de diagnóstico realizadas previamente a la restauración sacaron a la luz las policromías y diseños de los revestimientos anteriores.

Estado inicial

Estado final

La intervención sobre los elementos estructurales y galerías porticadas, con entramado de pies derechos y vigas de madera, se centró en la consolidación, sustituyendo las piezas irre recuperables y realizando las prótesis pertinentes mediante inyección de morteros de resinas. Tras el saneado, limpieza general y decapado de las superficies, se aplicó una pintura al aceite en color pardo rojizo, que es la que con mayor frecuencia aparecía en la estratigrafía y se presentaba como la imagen histórica más arraigada.

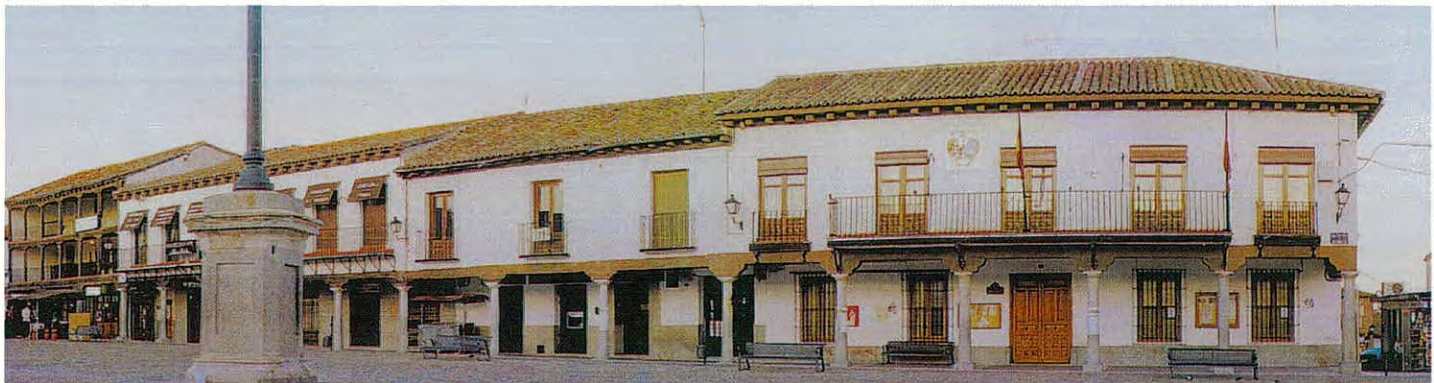
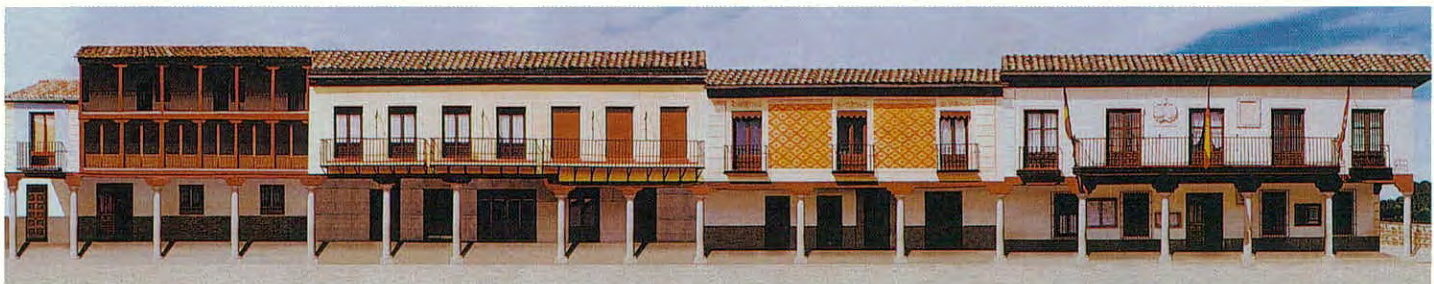
Estado inicial

Estado final

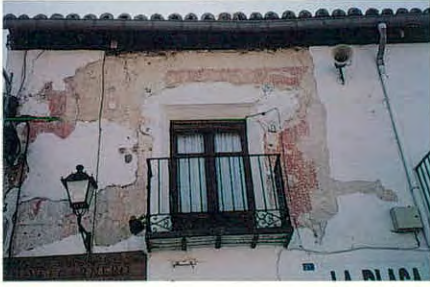
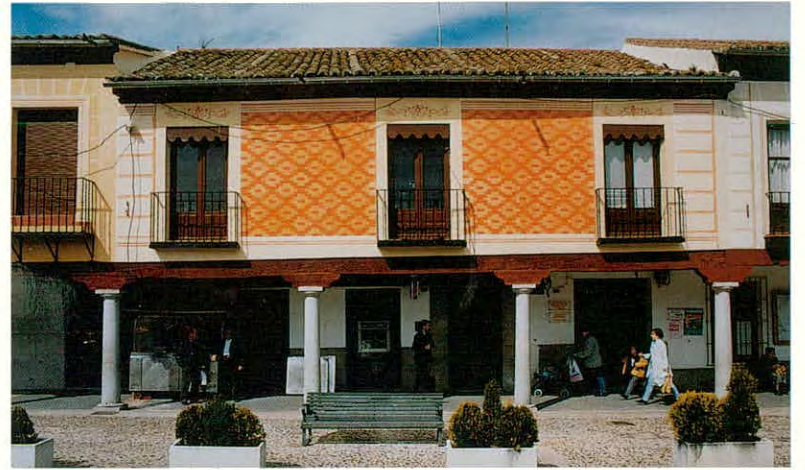
Estado inicial

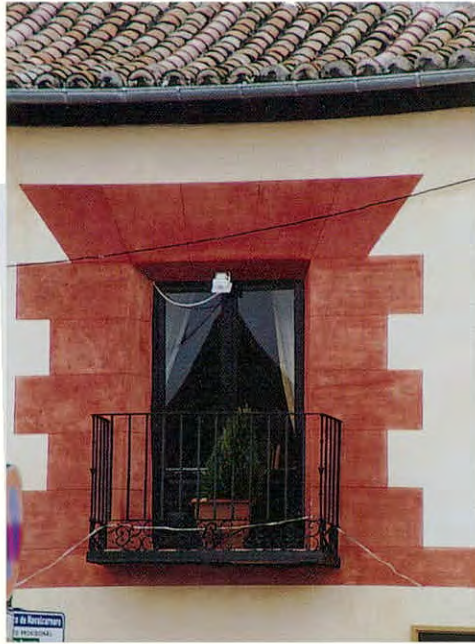
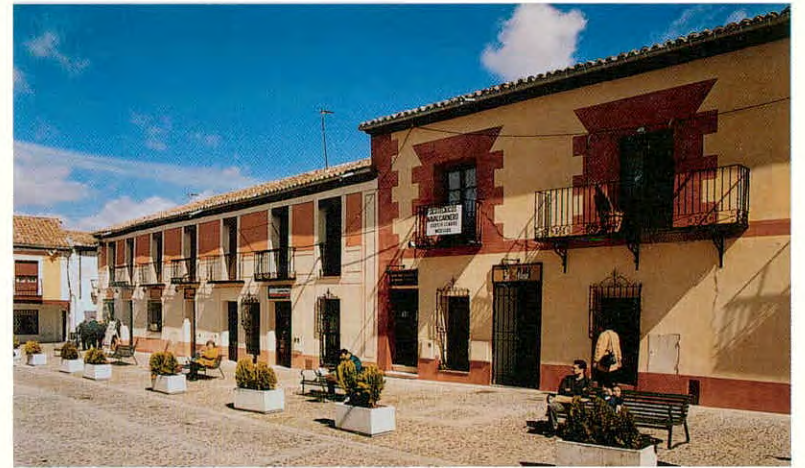
Estado final

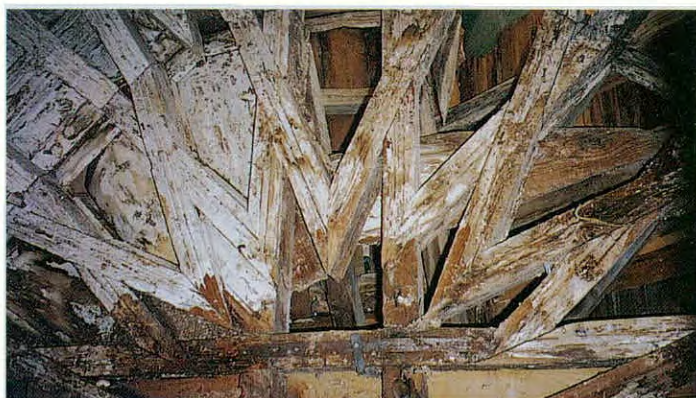
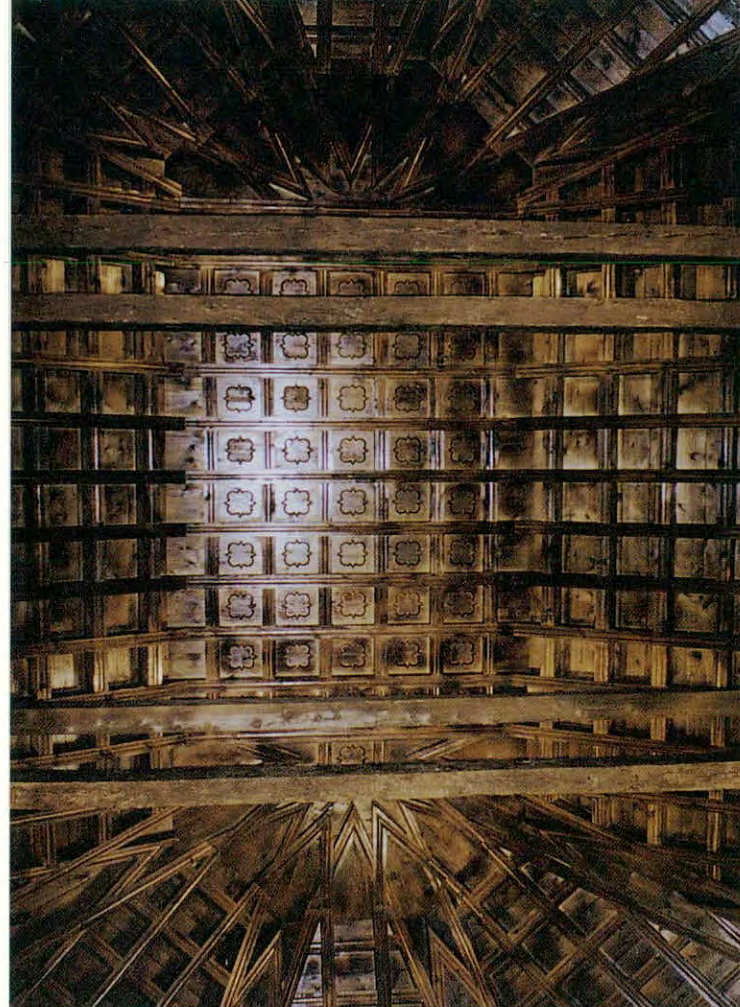
Artesonado antes y después de la restauración

La restauración realizada ahora se ha centrado en la recuperación de las cubiertas del presbiterio, la capilla del Cristo y la sacristía, cuyos artesonados y estructuras portantes de madera se encontraban también ocultas y muy deterioradas.

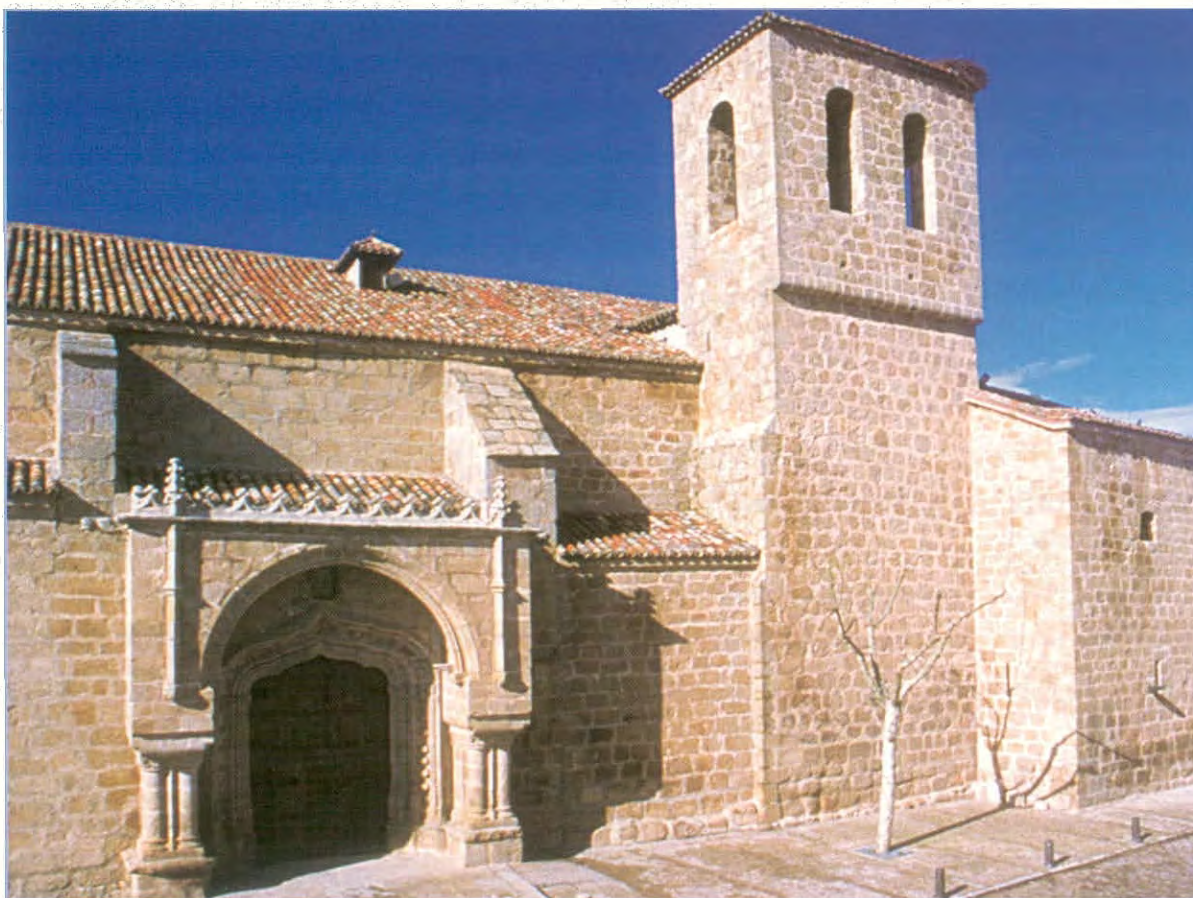
Estado inicial

Para la restauración de las torres, si bien la volumetría de la torre de Tolosa fue íntegramente respetada, la torre antigua, con importantes grietas, cegado de huecos y espadaña añadida, hubo de ser recuperada a su aspecto original.

Las fachadas de la torre de Tolosa fueron sometidas a un proceso de limpieza para hacer desaparecer mohos, líquenes y hierbas de las juntas, y las roturas en impostas y aleros fueron tratadas con morteros epoxi, para poder asentar los baberos de plomo que se colocaron en todos los elementos salientes. En algún punto fue necesario reponer la pieza completa desaparecida y ello se hizo con el mismo granito de Cadalso utilizado para la construcción de la torre.
