LOS JÓVENES ARQUITECTOS Y EL PATRIMONIO HISTÓRICO DE MADRID

Comunidad
de Madrid

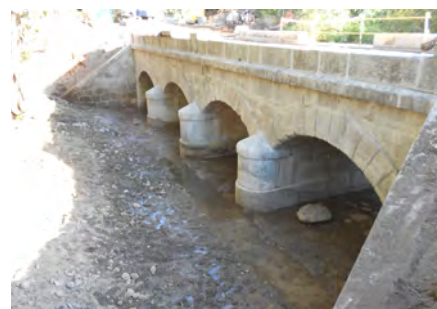
Vista general del puente, después de la intervención, donde podemos apreciar la estructura y la regularidad de sus elementos.

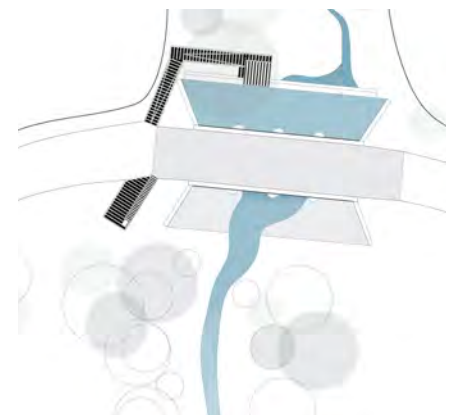
Estado final del tablero, y el entorno tras la finalización de la Fase II.

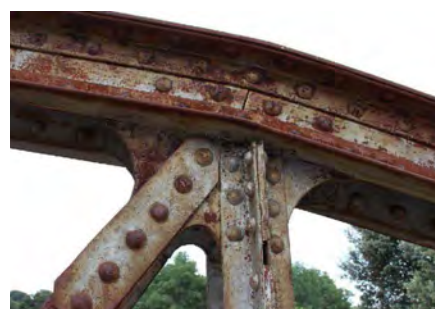
Estado de los elementos metálicos del puente, donde se observa en la foto uno de los nudos superiores de la parábola. Uniones roblonadas.

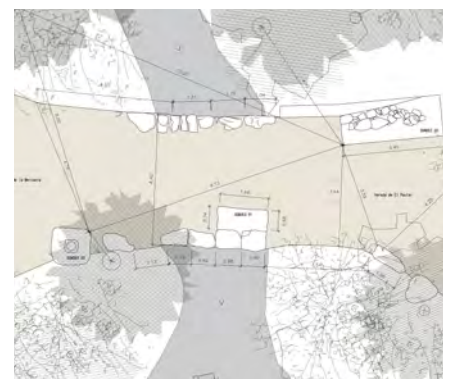
Croquis en planta donde se describe la situación previa a la intervención del tablero; se aprecia la presencia de piezas del pretil.

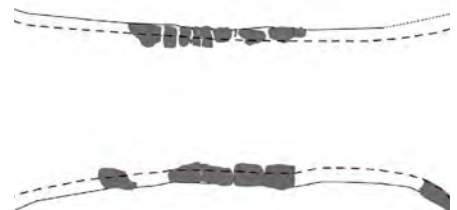
Esquema de la directriz del pretil con las piezas existentes.

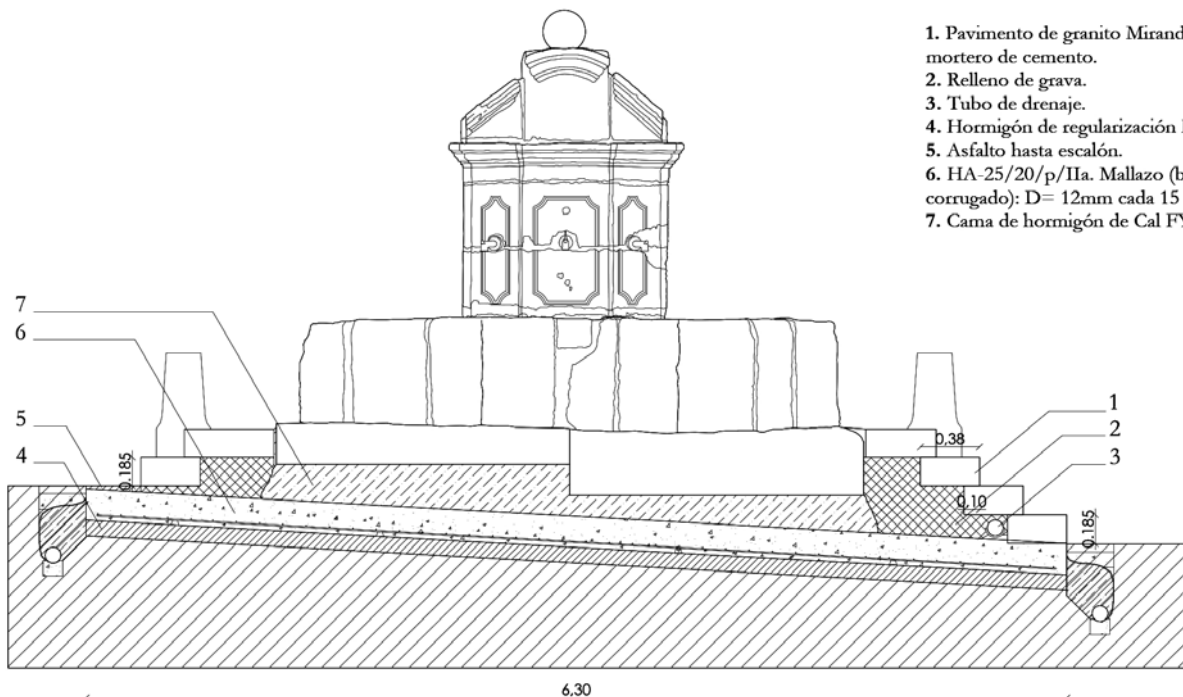
SECCIÓN TRANSVERSAL FRONTAL POR PAVIMENTO: POSICIÓN DE LA SOLERA DE CIMENTACIÓN. Escala 1/50.

1. Pavimento de granito Miranda recibido con mortero de cemento.
2. Relleno de grava.
3. Tubo de drenaje.
4. Hormigón de regularización HM-20.
5. Asfalto hasta escalón.
6. HA-25/20/p/IIa. Mallazo (barras de acero corrugado): D= 12mm cada 15 cm.
7. Cama de hormigón de Cal FYM (NHL5)

Una vez desmontada la fuente y documentada la excavación, se procedió a protegerla mediante una cama de grava con un plástico encima para impedir el paso del hormigón de la solera sobre los restos. Posteriormente, se realizó una solera de hormigón armado sobre la que apoya nuevamente la fuente, pudiendo así elevar su nivel y recuperar la cota original. Esta losa sigue la pendiente del terreno por lo que permite el drenaje del suelo por gravedad.

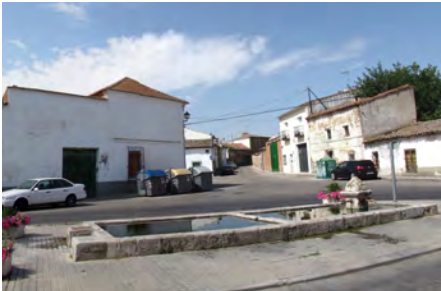
Fotos de la situación anterior a la restauración de la fuente, en la que se observa la cámara telefónica, ubicada dentro del perímetro de la isleta. La circulación de vehículos (especialmente autobuses, por la presencia de una parada en la misma plaza) alrededor de la fuente es continua.

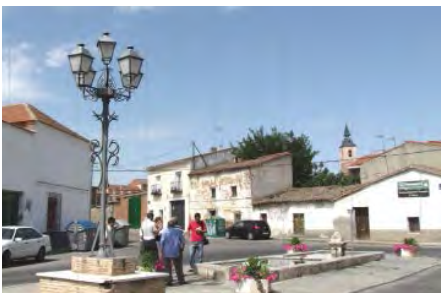
Todas las juntas están dadas con mortero de cemento, lo que resulta perjudicial para la propia piedra caliza. Además se observan cuatro piezas completas de vaciados de cemento, que podrían deberse a una solución de reparación posterior a las obras de desmontaje de la fuente del año 1985, para la construcción de la losa en su base.

Existen huellas históricas que es necesario conservar, como el desgaste del borde, debido a la erosión del ganado al beber, o las marcas producidas por el apoyo de los cántaros en las proximidades de los caños.

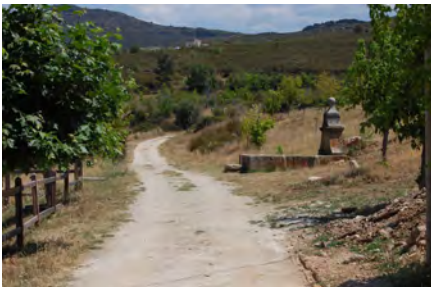
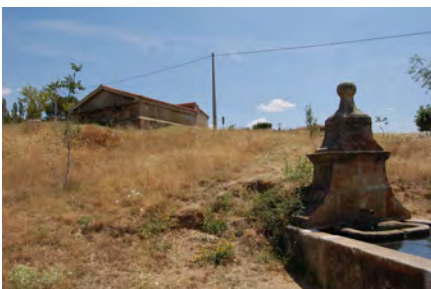
Situación del camino de acceso así como del entorno de la fuente-abrevadero antes de la intervención.

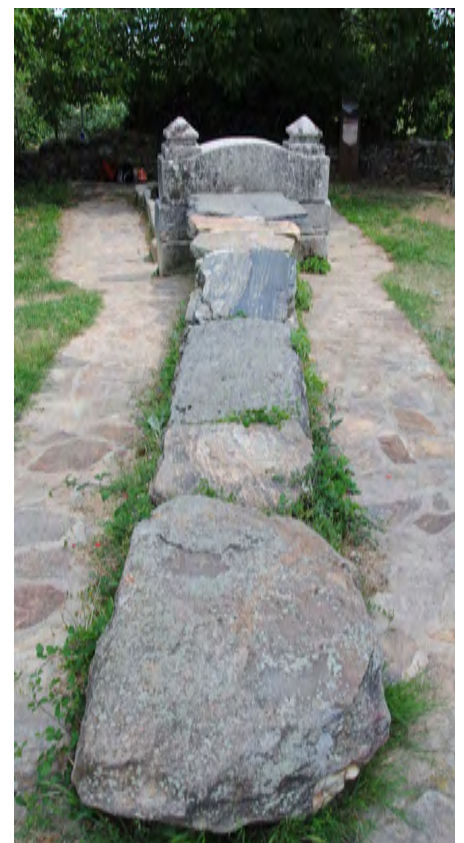
Vista del canal de acometida cubierto.

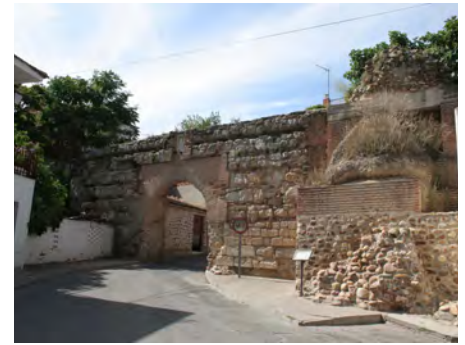
Zona A.1. - A.2. Puerta de la Tostonera. Estado previo.

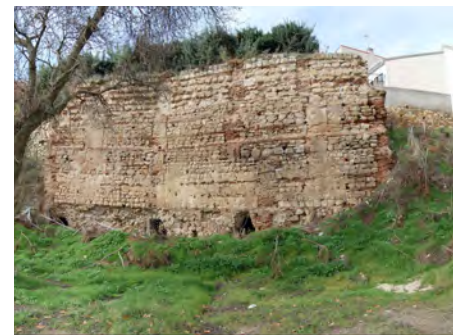
Zona A.3. Lienzo "de las Cuevas", junto al arroyo Valdejudíos. Estado previo a la actuación.

Tras analizar detenidamente el estado de las cuevas y los estudios que se realizaron al respecto, se decidió no intervenir estructuralmente para no cambiar el actual sistema de cargas. Lo que se hizo fue rellenar parcialmente el interior de las mismas con un material similar al existente (gravas) con la finalidad de reducir los esfuerzos en la base, mejorar el drenaje y minimizar los daños en la muralla y el resto del entorno en caso de un futuro colapso. Las aguas encharcadas en la cueva se drenaron de tal manera que salieran lentamente y no arrastraran el material existente.

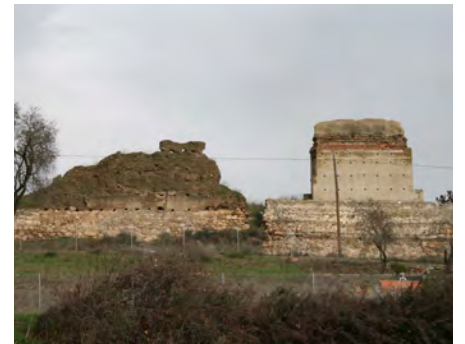
Zona B.7 - B.8. Lienzos de tapia de tierra. Estado previo.

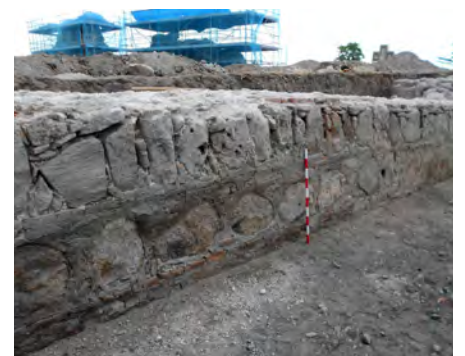
Zona C.1 - C.2. Puerta entre torres y lienzo oeste (sector descubierto durante las excavaciones arqueológicas).

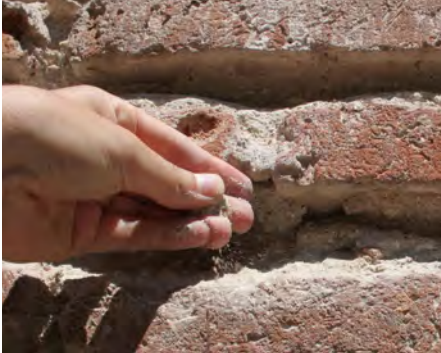
La muralla presentaba un grave estado de deterioro. Su principal problema era, además de la vegetación y la falta de mantenimiento, que los morteros estaban tan meteorizados que no cumplían su función de agarre, dejando los materiales en voladizo y provocando la caída de piezas.

Proceso de arenización de los morteros que deja los ladrillos sin junta

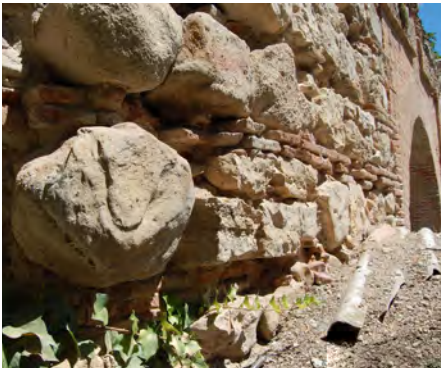
Caída de ladrillos que deja varios bolos de piedra de gran tamaño sin apoyo, generando un riesgo importante tanto para la estabilidad del monumento, como para el uso del espacio público adyacente.

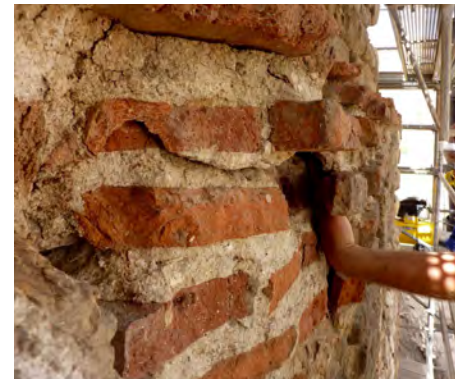
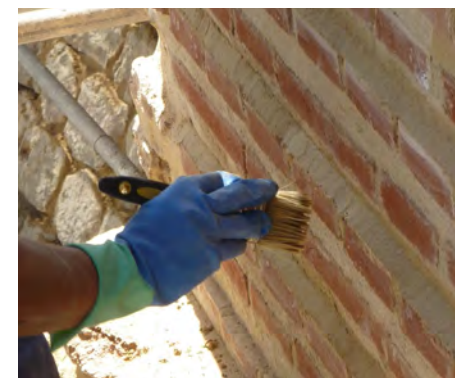
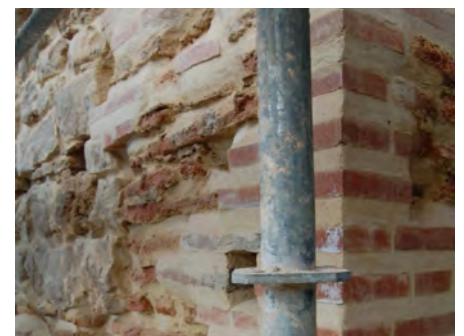
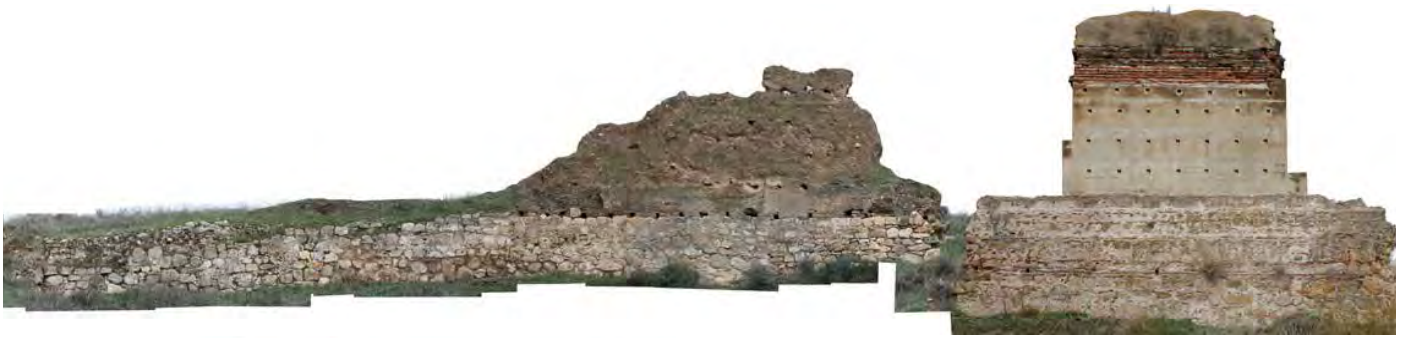
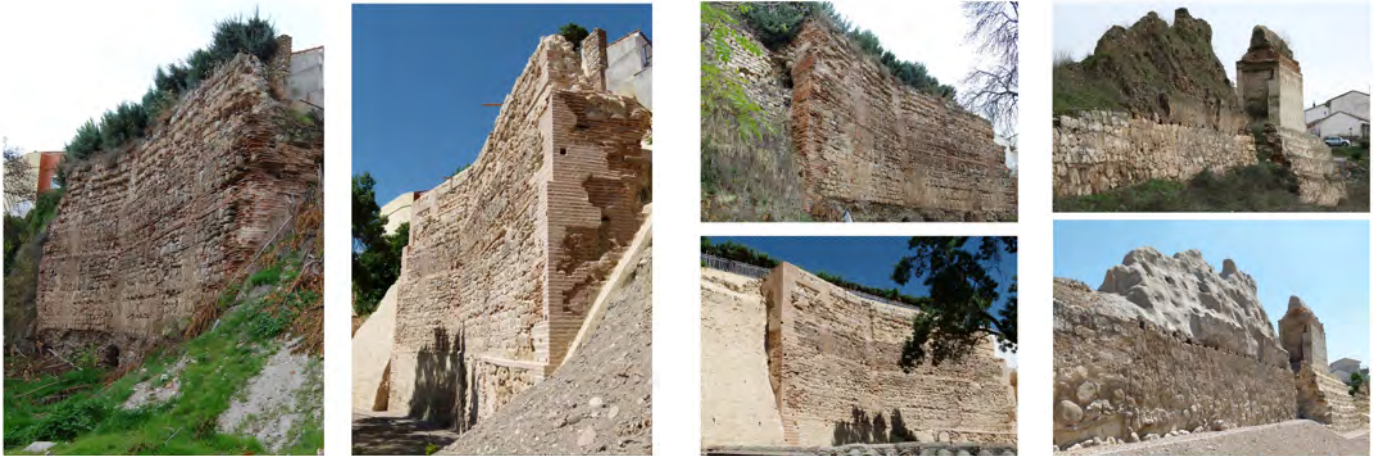
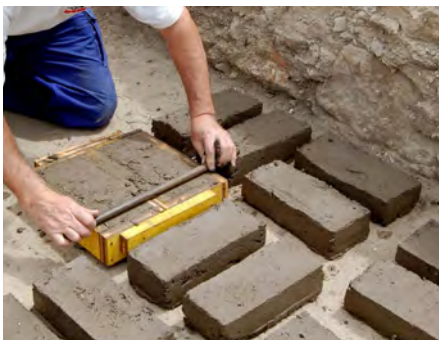
Cuando las piezas cerámicas presentaban un alto grado de deterioro pero no precisaban ser sustituidas porque todavía podían cumplir su función estructural, se ha procedido a su reintegración mediante morteros de restauración en una tonalidad similar a la del sustrato. Las zonas más afectadas son aquellas en donde los ladrillos se han rejuntado con un mortero de cemento Portland que, al no permitir la transpiración, obliga a evaporar el agua a través de los ladrillos.

El mayor problema era que las tonalidades de los ladrillos originales diferían mucho entre sí, debido a la gran variedad de grados de cocción, por ello, tuvieron que usarse finalmente varias tonalidades.

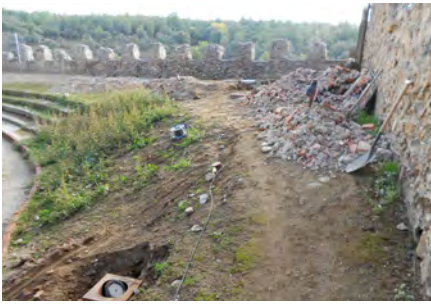
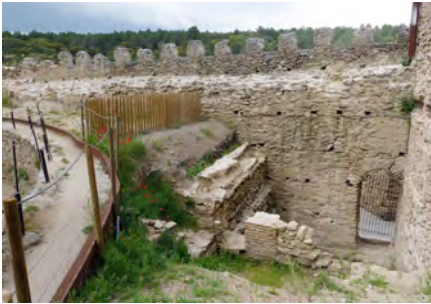
Vista de la zona de intervención antes de comenzar las obras. En ella se puede ver las dos zonas que era necesario comunicar: a la izquierda, el espacio central del castillo; a la derecha el pozo y la Puerta de la Traición. Entre ambas se encuentra el antiguo muro del coso taurino que hubo que desmontar parcialmente.

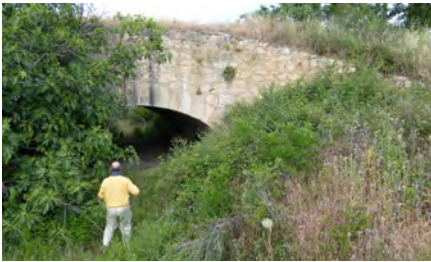
El acueducto se hallaba parcialmente oculto por la maleza y su canalización central se encontraba oculta bajo una gruesa capa de tierra muy bien compactada. La sección del acueducto estaba completamente desnaturalizada, con lo que el elemento había adquirido una apariencia más bien de puente, pese a seguir siendo el punto de paso para las aguas con las que se riegan los huertos situados aguas abajo.

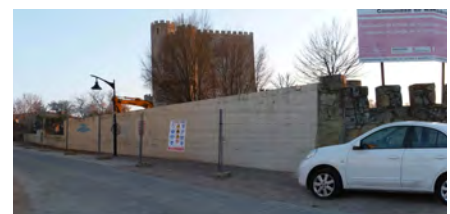
Muro a sustituir en el proyecto. Se aprecia como la materialidad es completamente opuesta a los materiales tradicionales utilizados en el castillo, siendo más propio de un recinto industrial, por lo que desentonan enormemente e influyen negativamente en la imagen de este importante bien patrimonial.

El estado de conservación era malo, con grietas, desconchamientos y derrumbes parciales. Además estos materiales no eran adecuados ni estética y ni visualmente al ser parte del recinto de un bien patrimonial de estas características.
