Canal

de Isabel II

Estudio de casuística y modos
de fallo en tuberías, acometidas
y conjuntos de medida de la
Comunidad de Madrid

Título del proyecto	Determinación de patrones de roturas y fallos estructurales en las redes de distribución, acometidas y conjuntos de medida de Canal de Isabel II.
Línea de investigación	Gestión estratégica de infraestructuras
Unidades de Canal de Isabel II implicadas	Subdirección de I+D+I Subdirección de Conservación de Infraestructuras Zona Este Subdirección de Conservación de Infraestructuras Zona Oeste Subdirección de Servicios Comerciales
Participación externa	Ayesa Ingeniería S.A. y Grupo Wasser S.A.E.
Objeto y justificación del proyecto	Análisis de las roturas producidas en la red de abastecimiento de la Comunidad de Madrid, con el fin de incrementar el conocimiento sobre los distintos tipos de roturas, analizando los procesos, circunstancias y variables que influyen en los fallos estructurales de las tuberías.
Contribución al estado del arte	Descripción detallada, mediante evidencias <i>in situ</i> , de los factores determinantes de las roturas en redes de distribución de agua. Estudio de las relaciones de estas variables con la causa, local

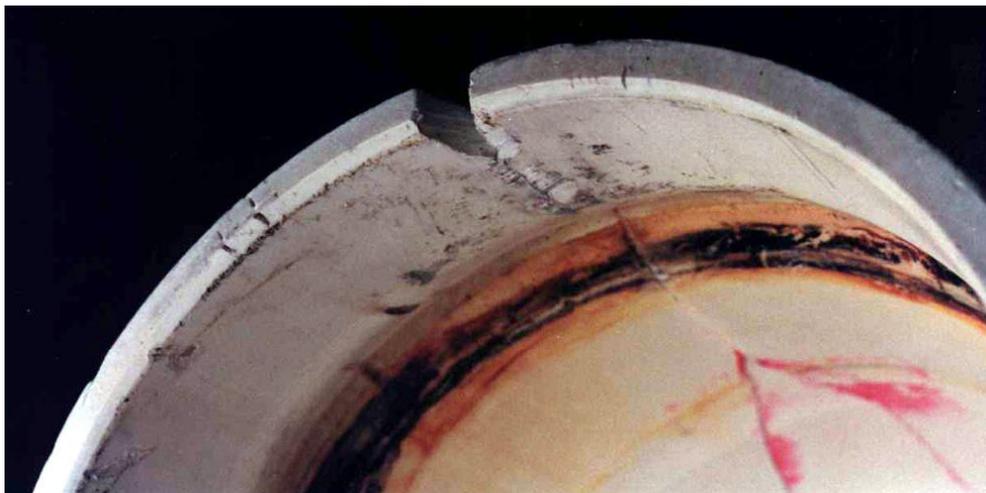
FIGURA 19. FALLO FRÁGIL EN UNA TUBERÍA PLÁSTICA

El deterioro de las tuberías plásticas se puede generar por biodegradación (aunque generalmente, de forma lenta) (Parra, J.C.; 2013). El tipo de rotura cambia de dúctil a frágil por efecto de las bajas temperaturas (Pardo, 2010). En el fallo frágil (*brittle failure*) (Figura 19), el material se endurece por procesos mecánicos y químicos, generando un área donde sus propiedades mecánicas se ven mermadas hasta que la tubería falla súbitamente. En el fallo dúctil (*ductile failure*) o plástico, se genera una superficie de fallo tridimensional, debida al estiramiento plástico que sufre la conducción, en una acción prolongada, hasta generar la fisura (Parra, J.C., 2013).

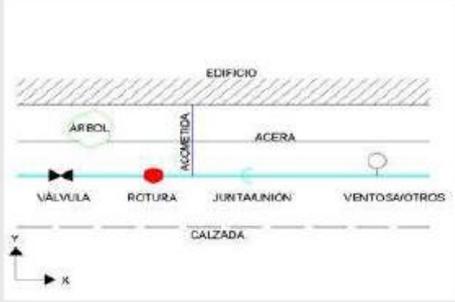
CROQUIS DE LA ROTURA

Tipo de rotura: Fisura	
Fisura: Longitudinal Fisura en todo el tubo: No Existencia de fisuras adicionales: No Forma (no explosiva): <input checked="" type="checkbox"/> Clargada Largo (mm): 1000 Ancho medio (mm): 7	
Provocada: Obra: No Otras: No	
Explicación sobre la forma de la rotura:	Fisura de 1 m de largo en forma de arco
Método de reparación:	Sustitución
CARACTERÍSTICAS DE LA ZANJA	
CROQUIS	
Profundidad (m):	3,10
Recubrimiento: Material:	Otro
Espesor (m):	0
Material de la zanja: Material:	Fino
Espesor (m):	3,10
Cama: Material:	N/D
Espesor (m):	N/D
Características del terreno de la zona aledaña:	Limo, Yeso
Rango resistividad:	50-10.000 ohm x metro
Campos eléctricos:	45-135 mV/m
Rango campo eléctrico:	Fortísimos
	Distancia Y (m) Distancia Z (m)
Distancia de la rotura a otros servicios <2m:	<input type="checkbox"/> Cantarillado: N/P N/P
	Telefonía: N/P N/P
	Gas: N/P N/P
	Electricidad: N/P N/P
	Otros: N/P N/P
Cuerpos extraños:	Rocas: No

Raíces: No
	Farolas: No
	Otros: N/D
Corrientes de agua:	No
Terreno lavado:	No
Socavones:	No
Tomada muestra tubo:	Sí
Tomada muestra terreno:	Sí
Ensayos muestra tubo:	Sí
Ensayos muestra terreno:	Sí
Observaciones:	
CAUSAS DE LA ROTURA	
Primera opinión sobre la causa:	Defecto material, Relleno agresivo químico

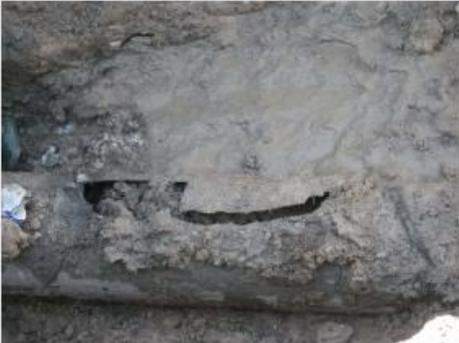
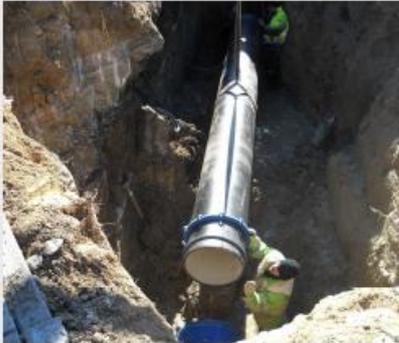
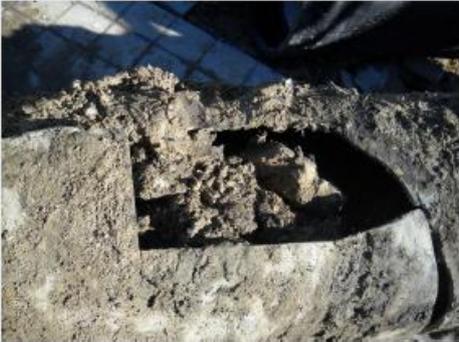
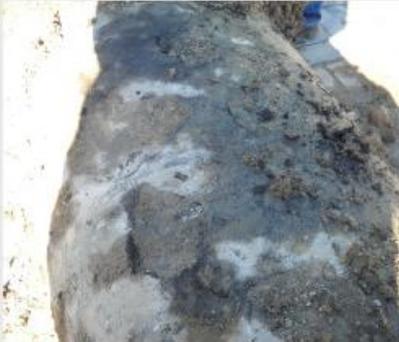
Explicación:	Tubería 500 FD rajada. Terren <input type="checkbox"/> con yes <input type="checkbox"/> . Se coge muestra posiblemente material de agresión del terreno. Se observan reducciones del material en la superficie del tubo. Filtros de alta plasticidad (yes <input type="checkbox"/>) muy agresivos, con alta expansividad.	
Causa final de la rotura (a rellenar en oficina):	Corrosión	
ENSAYOS DE LABORATORIO		
Tomada muestra inalterada:	Si	Valores Comentario
		Humedad en %: 0 N/D
		<u>Granulometría:</u>
		PH: N/D N/D
		Materia Orgánica %: N/D N/D
		Sales solubles %: N/D N/D
		Agresividad del agua: N/D N/D
		Resistividad: 20,00 Ohm*m. (ver informe). Trazas de arcilla poco resistivas, muy corrosivas.
		% pasa 63 mm: 100 N/D
		% pasa 20 mm: 100,00 N/D
		% pasa 5 mm: 99,7 N/D
		% pasa 2 mm: 98,70 N/D
		% pasa 0,4 mm: 91,3 N/D
		% pasa 0,08 mm: 88,6 N/D
		<u>Distribución granulometría:</u>
		Arenas finas + Finos: 98,70

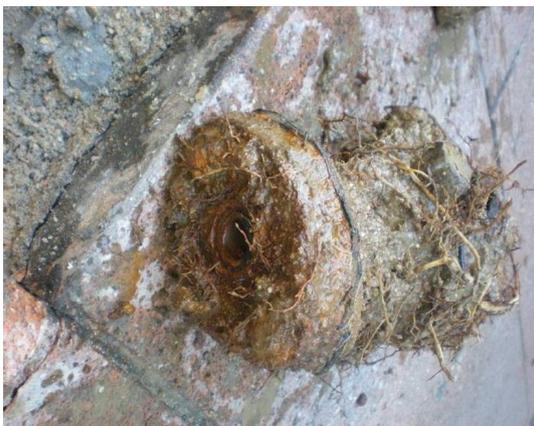
- b) **Pequeñas raíces** que, en su proceso de crecimiento, penetraron en las juntas de las uniones de bridas o manguitos plásticos entre tubos generando fuerzas capaces de romperlas. A veces no producen daños a las piezas, sino fugas a través de las juntas, que se van convirtiendo en averías por el desgaste ejercido en la fuga del agua a presión.

Raíces que provocaron fugas al penetrar en las juntas y uniones

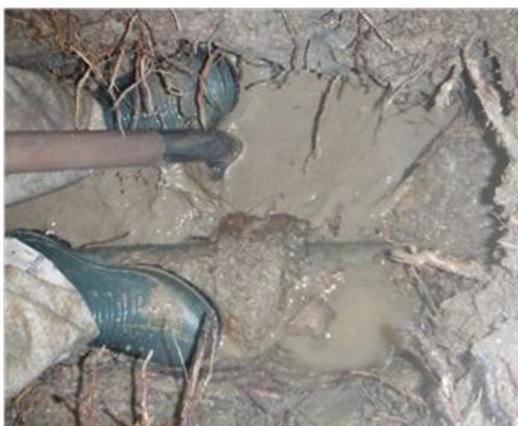
- c) **Raíces** que envolvían las tuberías para obtener el agua de condensación que sobre éstas se deposita, aumentando la velocidad de corrosión de las tuberías de fundición, caña, etc. En los tubos de fibrocemento pueden llegar a degradar la superficie hasta convertirlo en algo terroso.

Presencia de grandes raíces que provocaron una fisura en tubería de fibrocemento

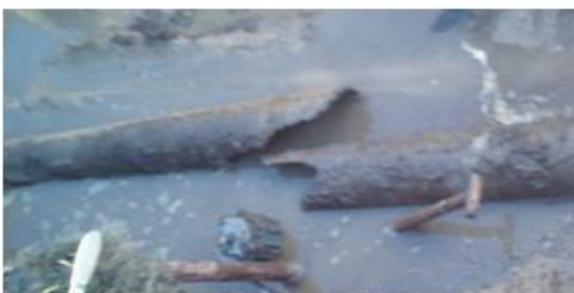
Provocadas. Aquellas que mayoritariamente se produjeron por máquinas y útiles de excavación, durante los procesos de ejecución de nuevas obras o reparación de averías, se consideraron causas de fallo provocadas (Figura 56).

Rotura provocada por retroexcavadora en tubería de fibrocemento

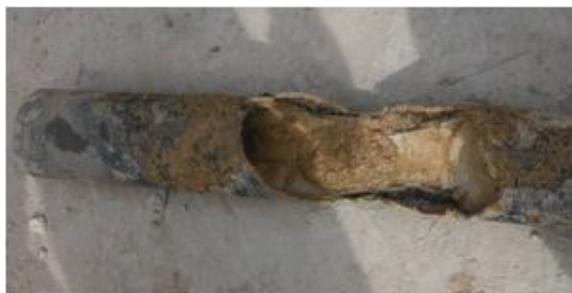
Rotura provocada durante la ejecución de una hınca para alcantarillado en tubería de fundición dúctil

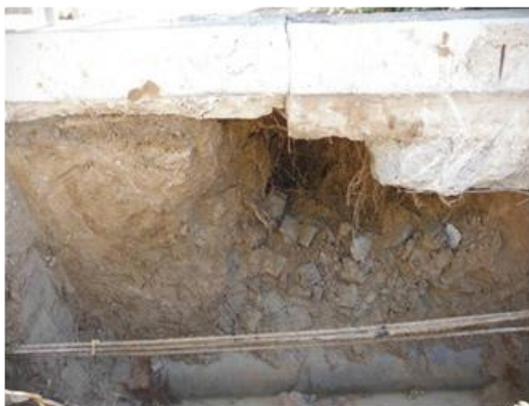
Sobrecargas externas. Este tipo de roturas se relacionó con sobrecargas generadas por la presencia de árboles de cierta envergadura, tráfico pesado en una zona industrial, presencia de maquinaria de obra o equipamiento público, entre otros. Aparecieron, por lo general, debajo o cercanas al objeto que producía la sobrecarga (Figura 57).

La carga del muro creó una fisura circunferencial en la tubería de fibrocemento situada debajo

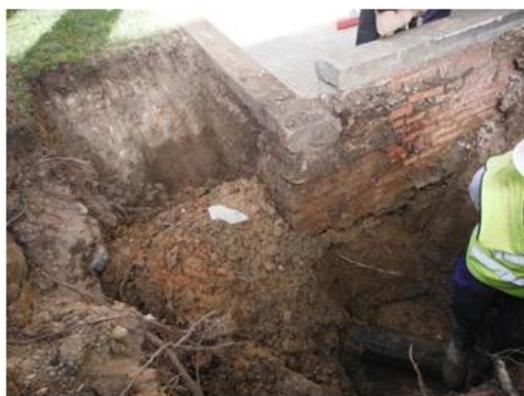
El muro provocó una fisura circunferencial en la tubería de fundición gris

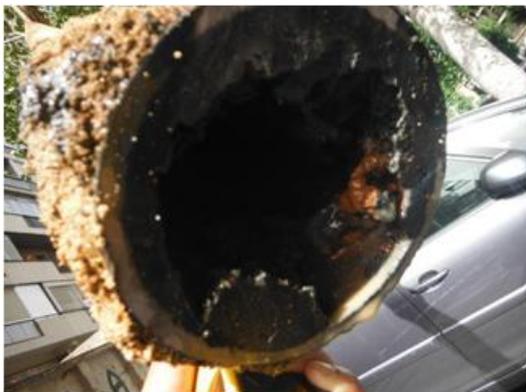
Proceso de corrosión. Los procesos de corrosión, tanto interna como externa, se manifiestan en los materiales de las tuberías que contienen hierro. En algunos casos, las concreciones de hierro crecieron, disminuyendo la sección de la tubería y provocando discontinuidades en el flujo, entre otros efectos. Los agujeros producidos en tubos de fundición dúctil o de acero, se clasificaron como causa de fallo por corrosión interna, o externa, en función del diámetro del agujero, correspondiendo al de mayor diámetro el sitio por donde se inició la corrosión. Se definió causa de fallo **corrosión interna** cuando el adelgazamiento de la pared del tubo se producía desde el interior, y **corrosión externa** cuando el adelgazamiento era desde el exterior. En ambos casos se produjo la pérdida sucesiva de capas de óxidos marrones, hasta que se formaron los agujeros o zonas debilitadas donde surgieron las fisuras (Figura 58).

Tubo de fundición con múltiples incrustaciones

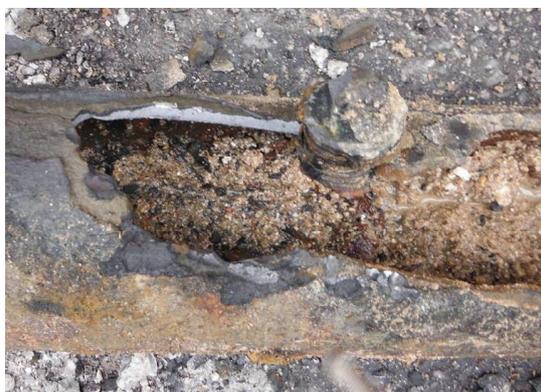
Agujero de corrosión externa en una tubería de fundición gris; se observa la reducción del espesor del metal original en los bordes de la fisura

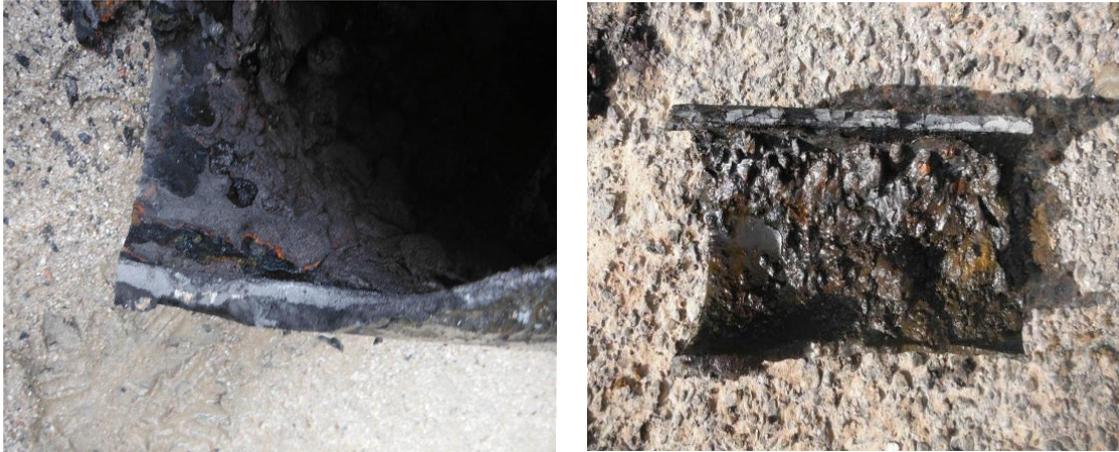
FIGURA 59. PRESENCIA DE ÓXIDO NEGRO EN TUBERÍAS DE FUNDICIÓN GRIS

Ocasionalmente, en las tuberías de fundición gris, junto a la capa de óxido marrón, se ha detectado una capa de óxido negro, difícilmente apreciable en campo, sin que ocurra un aumento importante de volumen, que no cambia la apariencia exterior del tubo pero que tiene un comportamiento frágil ante los golpes, cargas y presiones. Esto se debe a que en suelos muy agresivos, la fundición sufre una corrosión apreciable tanto de tipo corriente, como de grafitización. En esta última corrosión selectiva, la fundición sufre una transformación, dejando en las zonas afectadas un material sin resistencia mecánica (Figura 59).

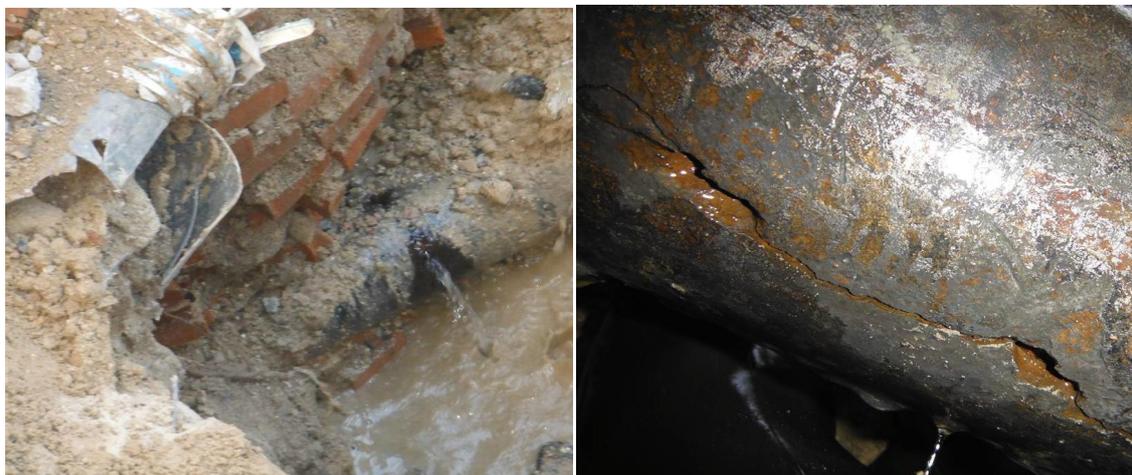
FIGURA 61. ROTURAS EN TUBERÍAS DE FUNDICIÓN GRIS

En redes antiguas, los nuevos elementos de corte y medida se alojan en arquetas y es frecuente que la tubería quede embutida directamente en el hormigón de las paredes de ésta. Se observó algún caso de asentamiento diferente entre la tubería y la arqueta, sobre todo, en terrenos poco consistentes. Los materiales más propensos a estos tipos de fallos han sido la fundición gris, fundición dúctil y fibrocemento, registrándose fallos cercanos a las paredes de arquetas o a los macizos de anclaje (Figura 61).

*Avería en fundición gris.
El tubo atravesaba parte de la pared de la arqueta.*

*Fisura longitudinal en tubo de fundición gris en
proximidad de una arqueta*

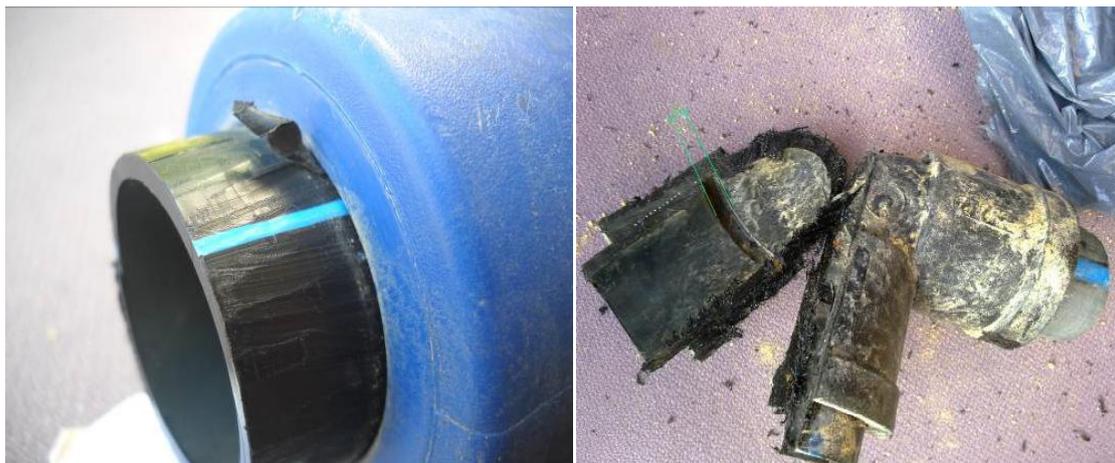
FIGURA 62. EVIDENCIAS DE ROTURAS POR DEFECTO DE INSTALACIÓN

Defecto de la instalación. Se asignó esta causa de fallo a aquellas roturas producidas por la inadecuada puesta en obra de la tubería, por ejemplo por los defectos de alineación o la presencia de escombros, así como por las características de la zanja, como puede ser que el material de relleno no fuera el más apropiado. Comprende los defectos geométricos generados en la instalación de tubos, y de otros componentes por exceder el ángulo de inflexión normalizado, debido a la falta de montaje de codos de pequeño ángulo o a la colocación de codos de ángulo inadecuado, así como los defectos producidos por la ausencia de macizos de anclajes y por una incorrecta manipulación de las tuberías de polietileno en reparaciones, que en ocasiones, pueden provocar un estrangulamiento defectuoso de la tubería, generando puntos débiles en el material que a la larga se convierten en roturas (Figura 62).

Partículas en la zona de electrofusión

Rotura en la que el tubo no fue introducido en el acceso hasta la profundidad indicada por el fabricante

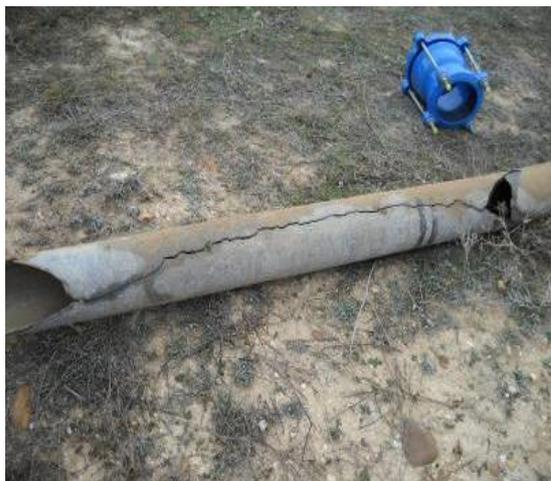
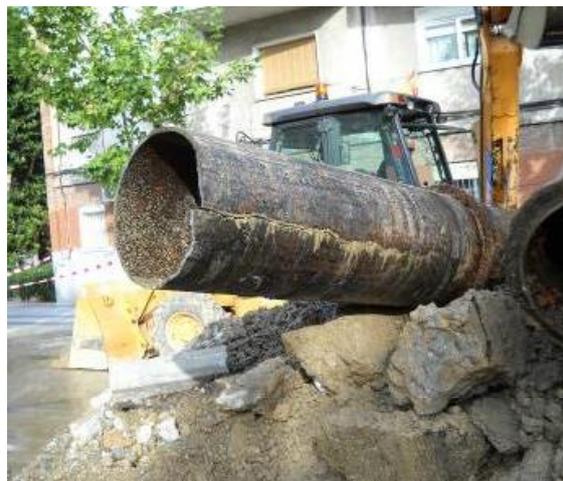
FIGURA 63. ROTURAS POR MANIOBRAS O VARIACIONES DE PRESIÓN

Por ello, se estudió la información disponible en la empresa sobre los registros de maniobras y presiones próximas al lugar de la rotura. Así se analizó la correspondencia en el tiempo con algún evento de este tipo y se consideró que el fallo se podía deber a este tipo de causa cuando se tuvo constancia de manipulaciones de válvulas en procesos de reparación de averías, en el que surgieron nuevas averías al restablecer el servicio de agua, o que presumiblemente ocurrieron en ese momento, aunque se detectasen horas o días después (Figura 63).

Tubería de fibrocemento con fallo longitudinal

Tubería de fundición gris con fallo longitudinal

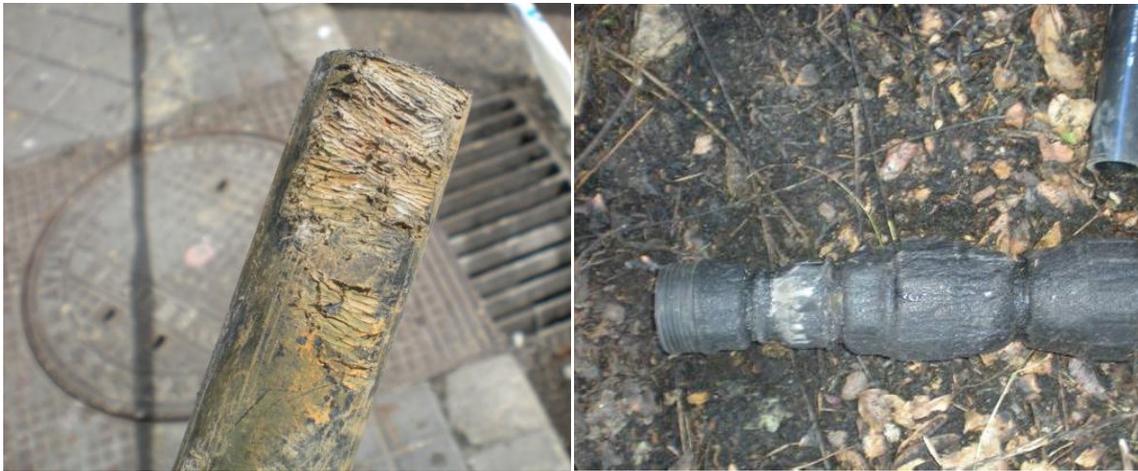
FIGURA 64. ROTURAS POR OTRAS CAUSAS

Otros. Se consideró esta categoría en aquellas roturas cuyas causas de fallo no se corresponden con ninguna de las anteriormente descritas, y que se dieron con muy poca frecuencia. Entre ellas destacan las fisuras provocadas por roedores en acometidas de polietileno, y el deterioro por incendio (Figura 64).

Polietileno deteriorado por mordeduras de ratas

Tubería de polietileno no soterradas, dañadas por un incendio

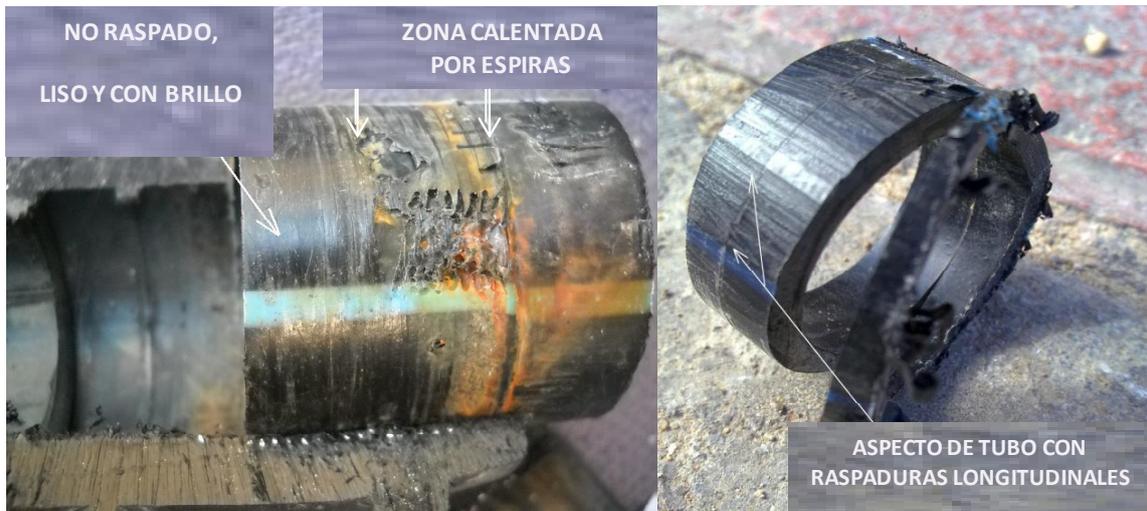
FIGURA 69. INCIDENCIAS EN JUNTAS ELECTROSOLDABLES

Por otra parte, tras el estudio de las incidencias detectadas en juntas electrosoldables, se comprobó que el 70% de estos fallos se debieron a una mala instalación, y el 90% de estas electrosoldaduras presentaron un raspado nulo o incorrecto (Figura 69).

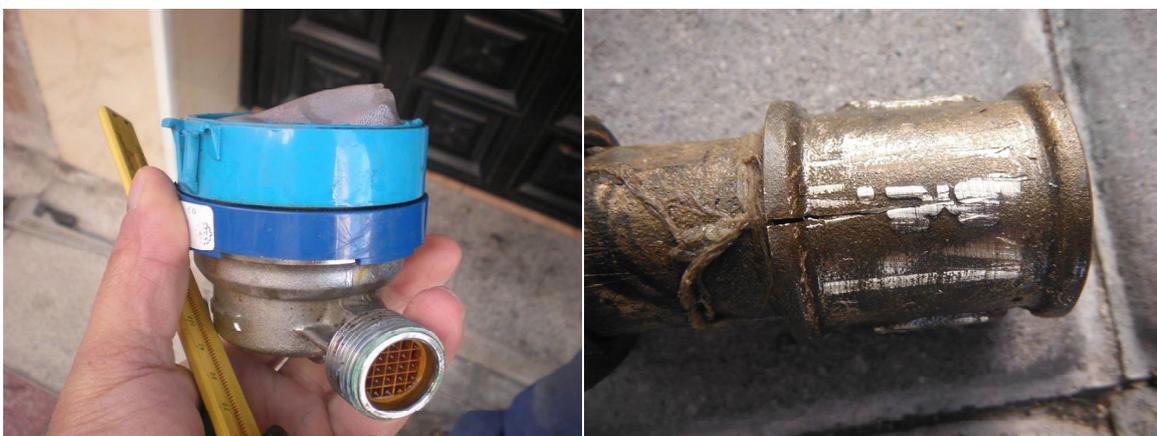
FIGURA 70. ROTURAS DEBIDAS A LAS CONDICIONES CLIMÁTICAS

Heladas o condiciones climáticas. Dentro de las condiciones climáticas, las heladas son la principal causa de fallo para los conjuntos de medida. Los elementos más dañados por las heladas fueron los contadores, las llaves y otros componentes de los conjuntos situados en el exterior de las edificaciones, sobre todo, en los muros de las fachadas (Figura 70).

Rotura de parte plástica de contador por efecto de la congelación

Fisura en cuerpo de unión de bronce latón detectada con posterioridad a una helada

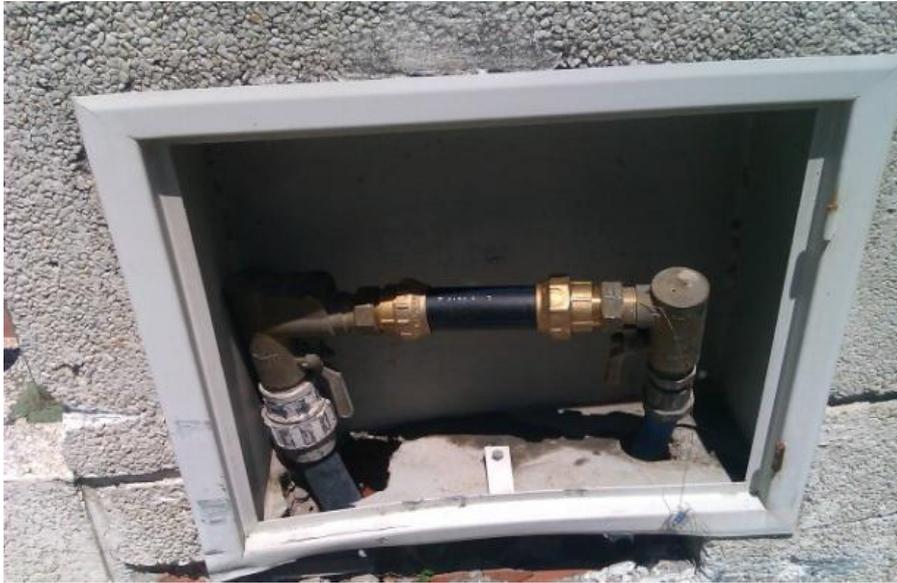
Robo de componente. Se asignó esta causa de fallo en el caso de roturas y/o averías derivadas del robo de uno o varios de los componentes que integran el conjunto de medida tales como: llaves, contadores y piezas metálicas de bronce latón (Figura 71).

FIGURA 71. ROBO DE CONTADOR, SE COLOCÓ UN PUENTE DE POLIETILENO PROVISIONAL

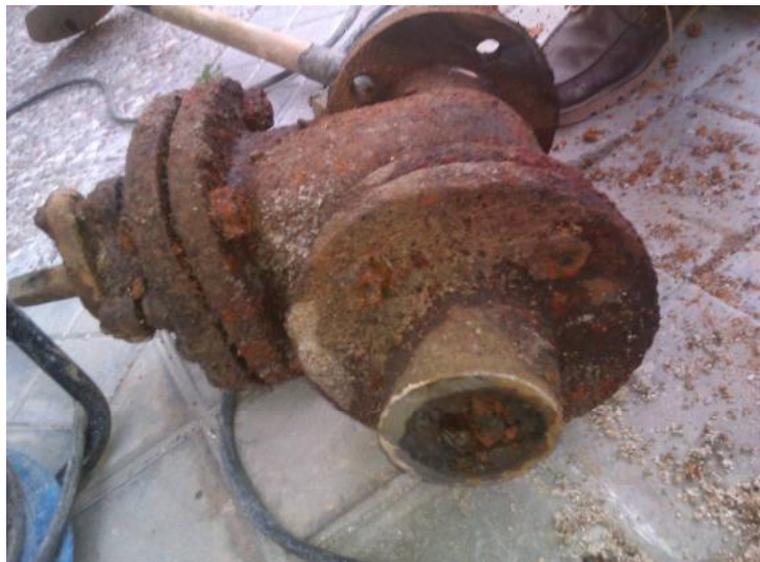
Corrosión o desgaste de los elementos del conjunto. Los procesos de corrosión de los diferentes componentes metálicos fueron una causa de fallo frecuente en los conjuntos de medida (Figura 72).

FIGURA 72. PÉRDIDA DE FUNCIONALIDAD EN UNA VÁLVULA DE COMPUERTA, POR CORROSIÓN E INCRUSTACIONES DE HIERRO

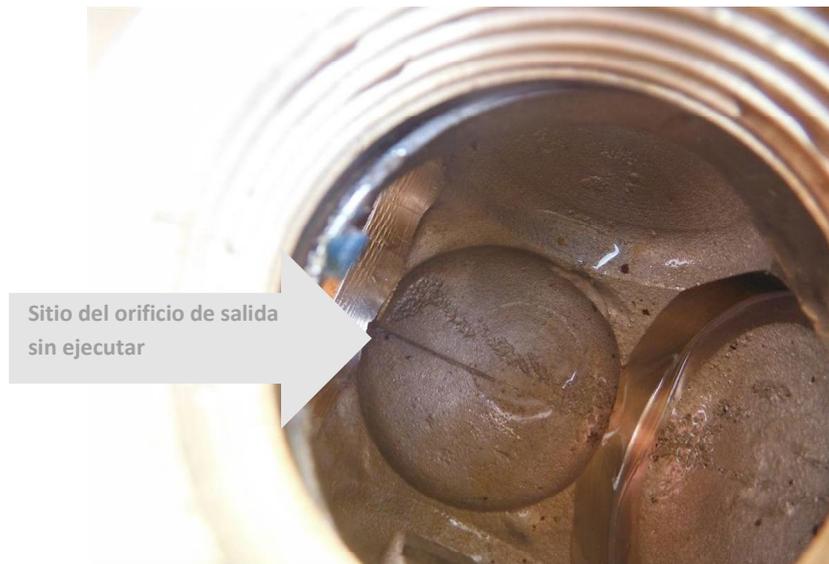
Defecto de material. Se incluyeron en esta causa de fallo las roturas derivadas de los defectos de fabricación o de diseño que podían darse en cualquiera de los elementos que constituyen el conjunto de medida (Figura 73).

FIGURA 73. FALLO POR DEFECTO EN EL PROCESO DE FABRICACIÓN. ESFERA DE UNA VÁLVULA DE BOLA A ESCUADRA EN LA CUAL NO SE PRACTICÓ EL ORIFICIO DE SALIDA DE LA ESFERA

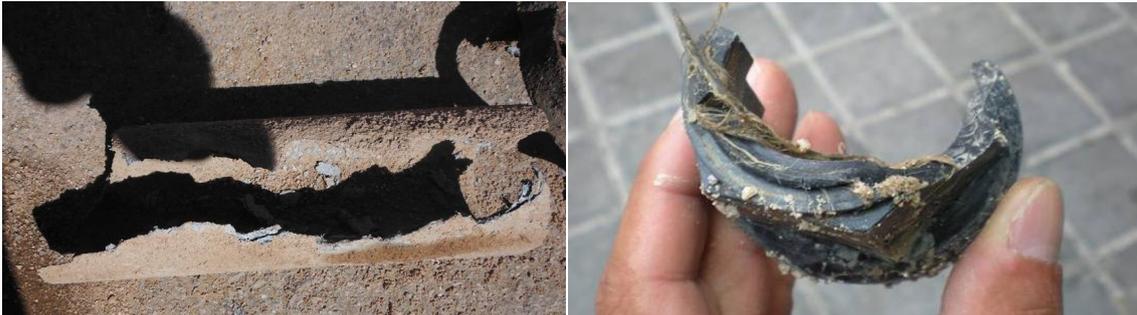
FIGURA 75. ROTURAS, EN TUBO Y JUNTA

Rotura en pared de tubo

Rotura en junta, pieza especial, o accesorio, en tubería de polietileno fuera de la actual normativa vigente de Canal de Isabel II

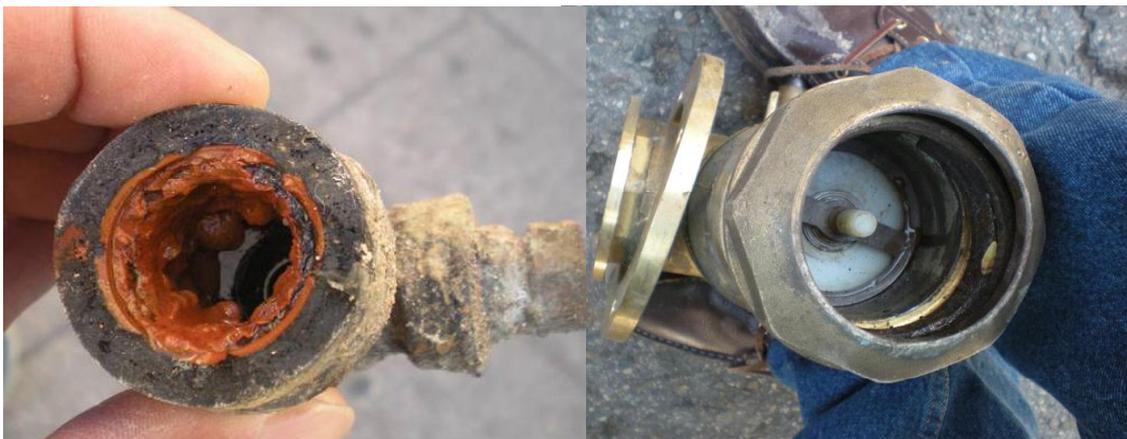
FIGURA 76. EJEMPLOS DE VÁLVULAS AFECTADAS

Válvula de compuerta con obturador de fundición gris, afectada por incrustaciones de hierro y de tipo calcáreo

Válvula de retención (antirretorno) afectada

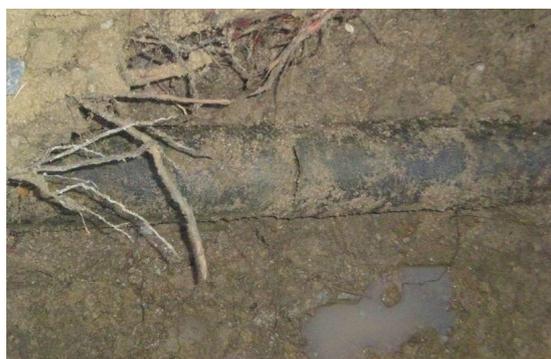
FIGURA 85. MODO DE FALLO CIRCUNFERENCIAL

Rotura circunferencial en tubo de fundición gris

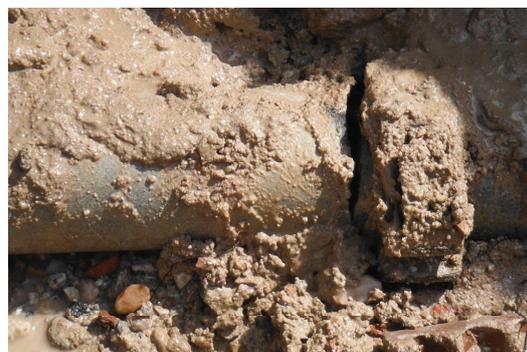
Rotura circunferencial en tubo de fibrocemento, junto a una brida

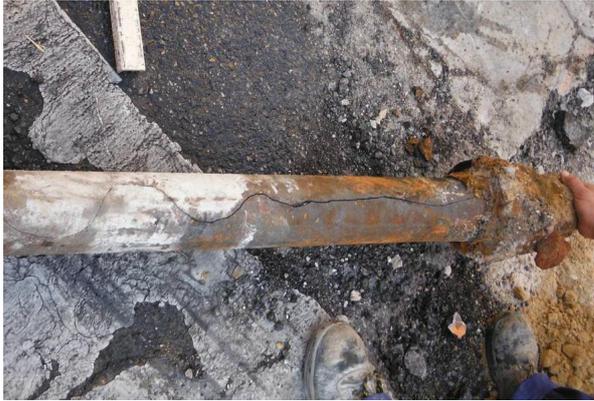
FIGURA 86. MODO DE FALLO LONGITUDINAL

Rotura longitudinal en tubo de plomo

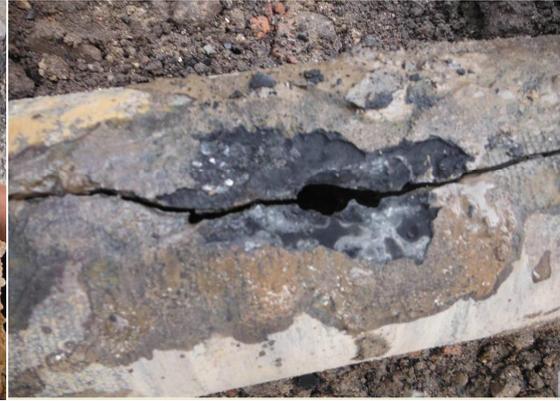
Rotura longitudinal en tubo de PVC

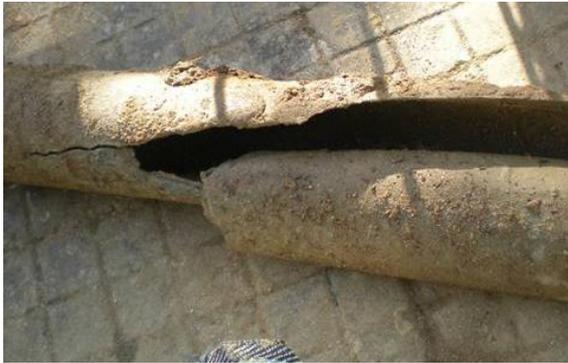
FIGURA 87. MODO DE FALLO EXPLOSIVA

Rotura explosiva en tubo de fibrocemento

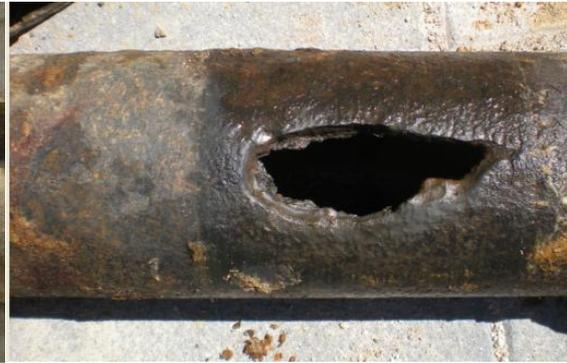
Rotura explosiva en tubo de fundición gris

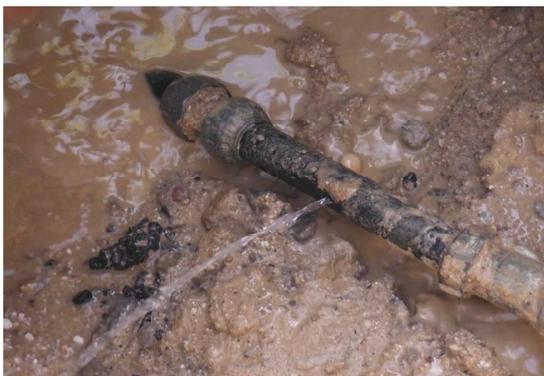
FIGURA 88. MODO DE FALLO PORO

Poro en pared de tubo de polietileno

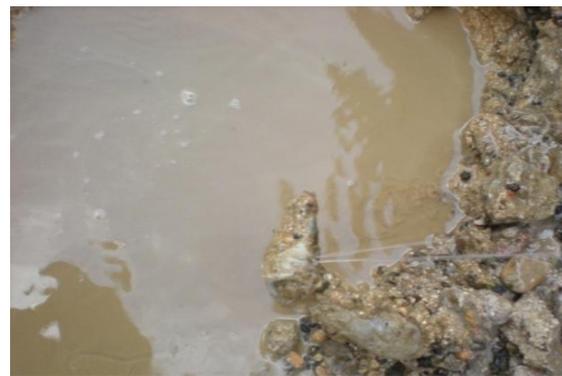
Poro en tubo de plomo

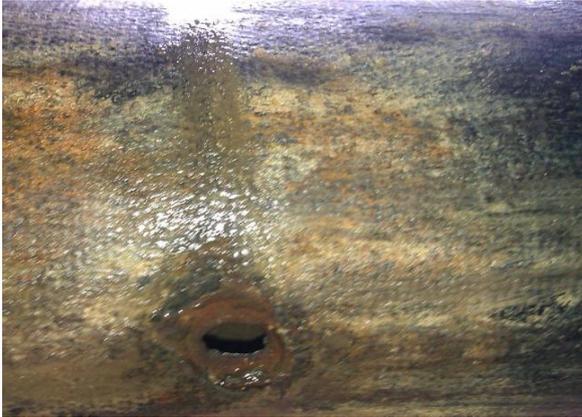
FIGURA 89. MODO DE FALLO AGUJERO > 1 cm

Agujero en tubería de fundición dúctil

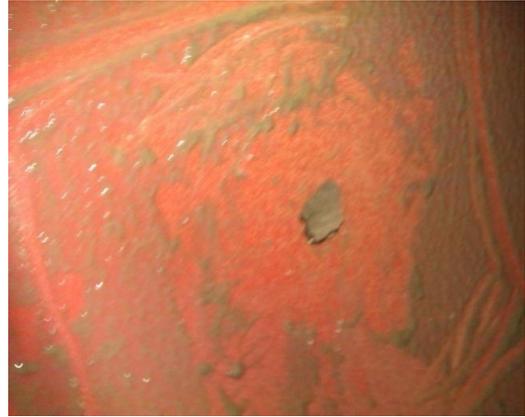
Agujero en tubería de acero

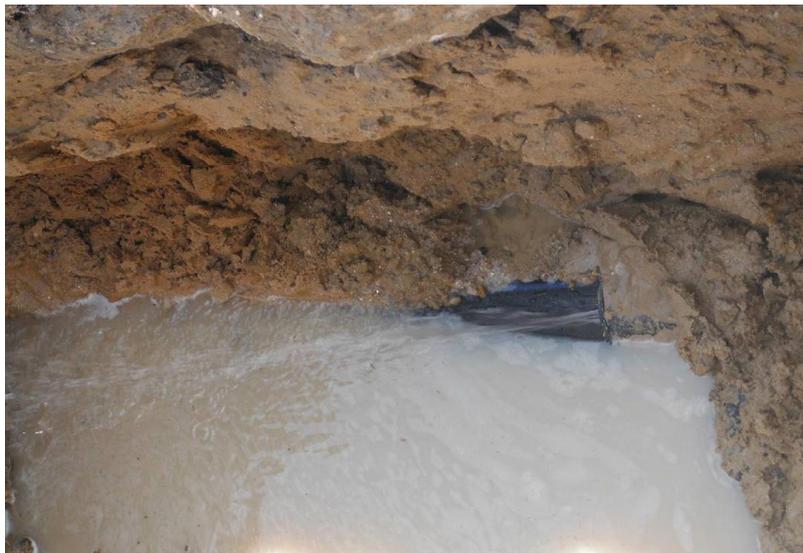
FIGURA 90. MODO DE FALLO FUGA

Fuga en unión electrosoldada en una tubería de polietileno

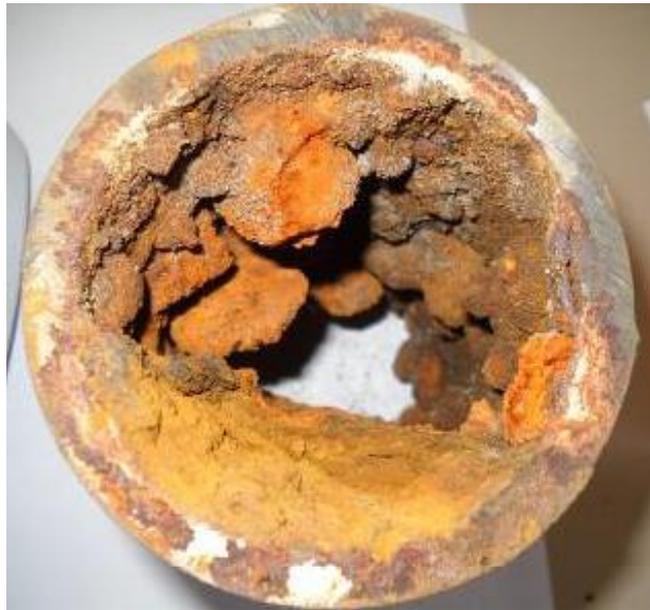
FIGURA 112. TUBO DE FUNDICIÓN GRIS SEMIOBSTRUÍDO POR INCRUSTACIONES

El espesor de las incrustaciones llegó, en ocasiones, a superar los 35 milímetros (Figura 112). Las tuberías afectadas por corrosión pierden características resistentes, que hacen que se muestren más frágiles ante las variaciones de presión y las sobrecargas, motivo por el cual se cree que al analizar los resultados se observó cierto grado de relación entre las roturas de fundición gris y las oscilaciones de presión.

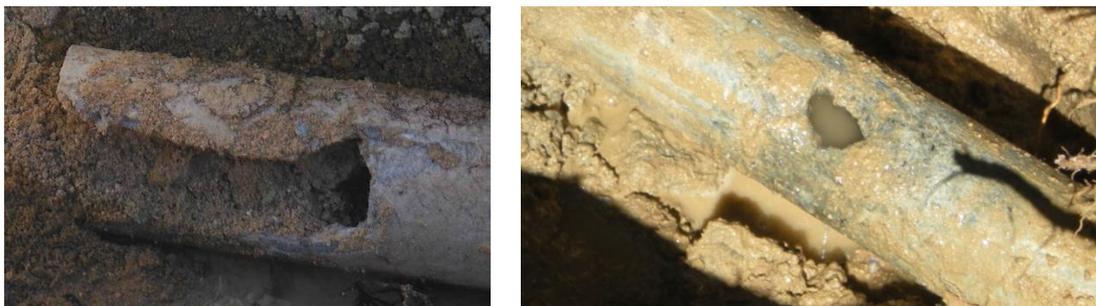
FIGURA 117. TUBERÍAS DE FIBROCEMENTO CON ROTURA EXPLOSIVA POR VARIACIONES DE PRESIÓN

Se observó que el fibrocemento fue el material con menor tolerancia a los valores más altos de presión, presentando modo de fallo explosivo y longitudinal para esta causa de fallo (Figura 116). La mayor parte de los fallos se presentaron en pared de tubo, registrando fisuras en torno al 75% de estas roturas. Las causas de fallo están relacionadas con su fragilidad ante cargas exteriores, no soportando sollicitaciones derivadas de impactos ni flexiones longitudinales, además, muchas tuberías tienen una edad elevada lo que supone una influencia importante por la pérdida de aptitudes.

Es habitual constatar que en redes de fibrocemento se producen roturas en cadena. Los índices de roturas producidos los 20 días anteriores al fallo denotaron que se presentaron entre 1 y 10 roturas previas en el mismo sector, en el 87% de los casos, y el 68% para distancias inferiores a 2 kilómetros. Se ha identificado también relación con la presión estática y con las oscilaciones de presión (Figura 117).

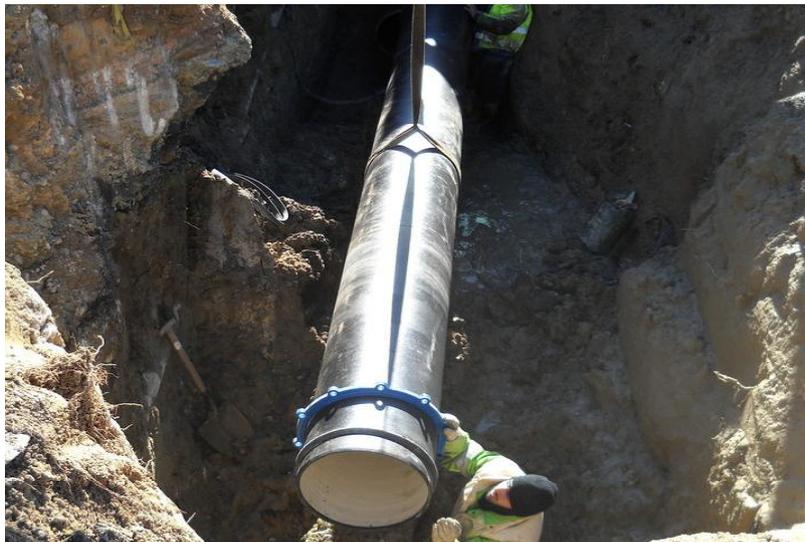
FIGURA 121. INSTALACIÓN DE TUBERÍA DE FUNDICIÓN DÚCTIL

Los índices de roturas producidos los 20 días anteriores al fallo denotaron que se presentaron entre 1 y 10 roturas previas, en el mismo sector, en el 92% de los casos, y el 61% para distancias inferiores a 2 kilómetros. Este hecho podría tener relación con fenómenos de contracción de mortero de cemento en los procesos de secado a los que se somete a las tuberías en los cortes y restablecimientos del servicio. La fundición dúctil denotó un punto débil en las juntas, generando la mitad de las roturas. Ya se comentó que las condiciones de la instalación supusieron la causa mayoritaria de fallo, localizándose, en las uniones el 25% de las roturas en este material, debido en algunos casos a la ausencia de codos y macizos de anclaje, motivo por el cual el modo predominante de fallo es de tipo fuga (Figura 121).

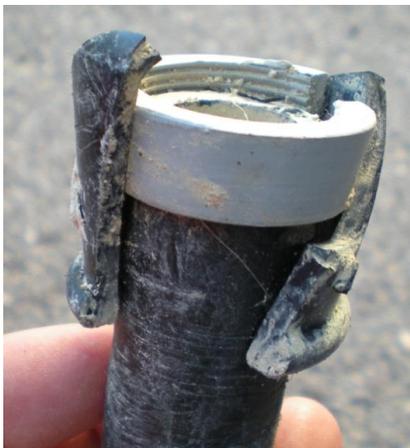
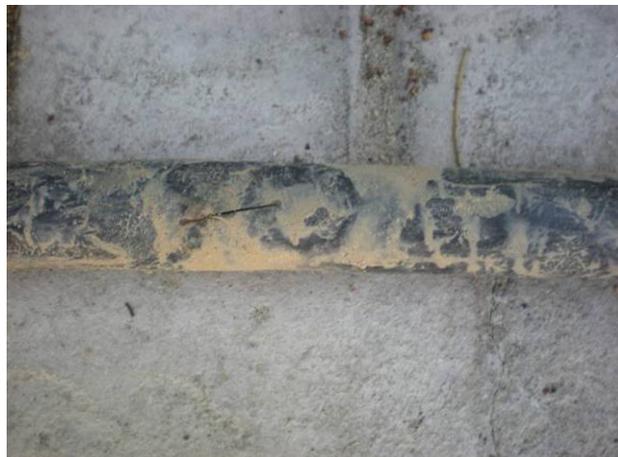
FIGURA 126. ROTURAS EN POLIETILENO FUERA DE NORMA, OCASIONADAS POR DEFECTOS DE INSTALACIÓN

El 39% de las roturas en pared de tubo presentaron ovalaciones y un 27% fisuras. En las roturas de pared de tubo el polietileno fuera de norma aparece como un material muy vulnerable a las condiciones de instalación. La existencia de clastos, escombros y la falta de uniformidad provoca fracturas por la concentración de tensiones en un punto (Figura 126).

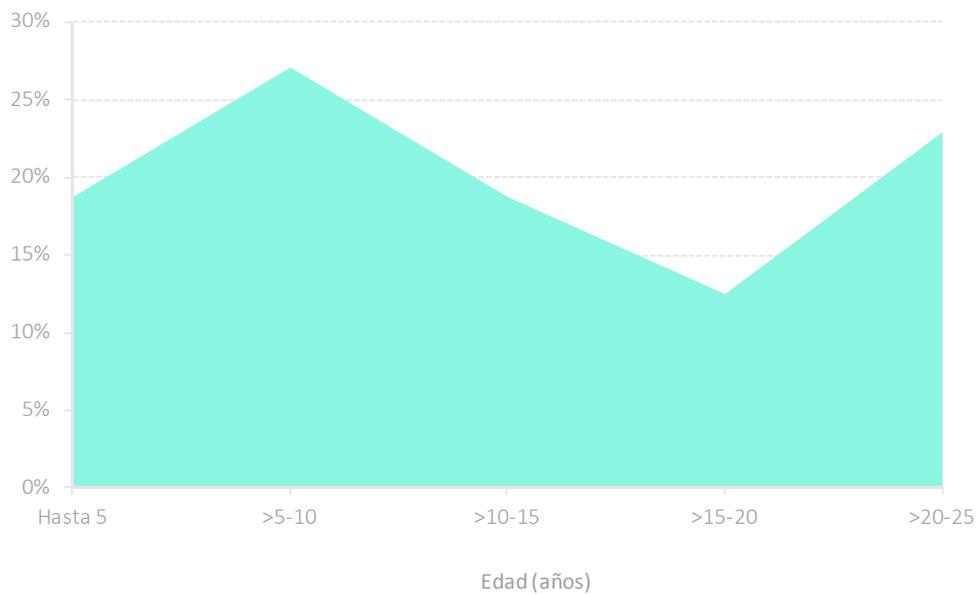
FIGURA 130. ROTURAS DE POLIETILENO DENTRO DE NORMA, CON EDAD CONOCIDA, EN ACOMETIDAS DE LA MUESTRA

A diferencia del polietileno fuera de norma, en el caso del polietileno dentro de norma la mayor probabilidad de rotura se produce a edades de 5-10 años, experimentado una ligera caída en torno a los 20 años. No obstante, la gráfica de la función de fallos (Figura 130) se ha construido a partir de las acometidas de edad conocida que sólo representan un 10% de las roturas registradas en la muestra correspondientes a polietileno dentro de norma, por lo que los resultados son meramente orientativos.

No se apreció ninguna rotura con Modo de Fallo = agujero > 1 cm en el material Polietileno Dentro de Norma, por ello no aparece en el gráfico

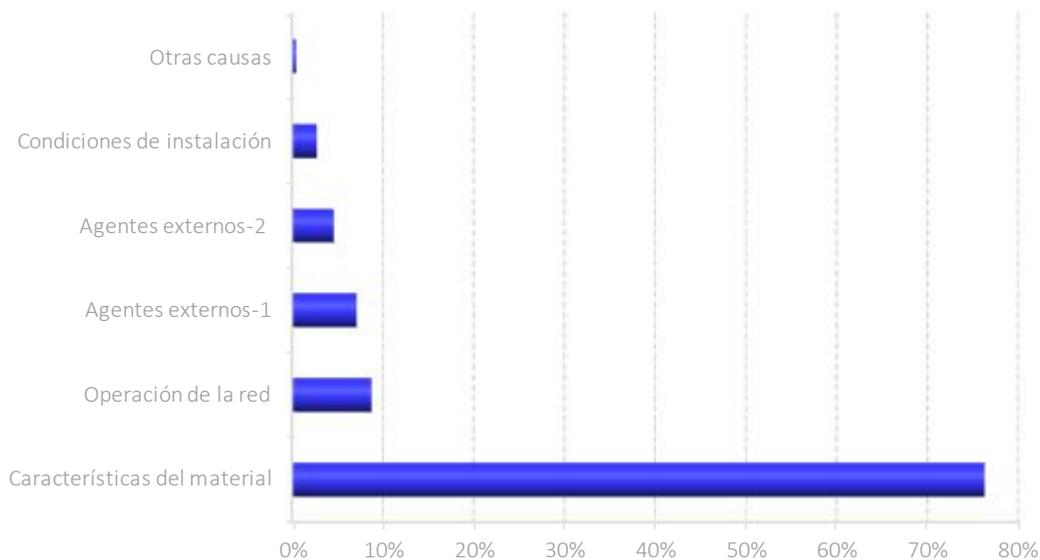
FIGURA 131. CAUSAS DE ROTURAS EN MUESTRAS DE PLOMO DE ACOMETIDAS

El 76% de sus roturas se debieron a corrosión y defecto de material, un 9% se atribuyeron a operación de la red, un 7% a agentes externos, un 5% fueron provocadas, y un 3% fueron debidas a las condiciones de instalación (Figura 131).

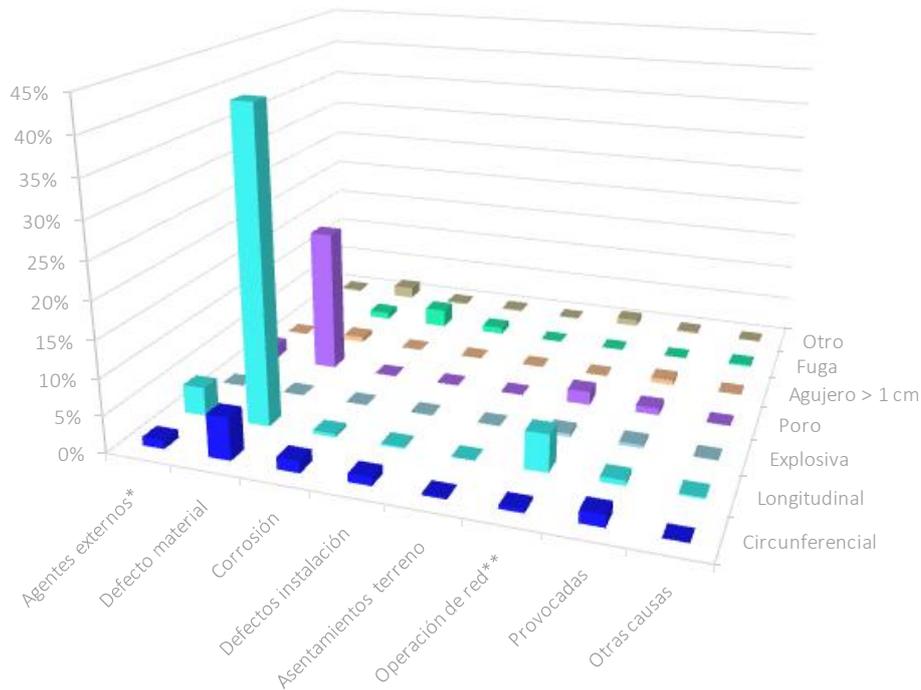
FIGURA 132. RELACIÓN CAUSA DE FALLO-MODO DE FALLO EN ACOMETIDAS DE PLOMO

La causa mayoritaria de rotura fue por defectos de material con rotura longitudinal (figuras 132 y 133). El material se presenta en general deteriorado y con degradación blanquecina, relacionándose con la antigüedad de la acometida. Debido a su edad suele estar deformado y dar fallos de resistencia a las sollicitaciones a las que esté expuesto.
