# Fichas prácticas de prevención

Accidentes investigados en el sector de la construcción

Accidentes investigados en el sector industrial y servicios

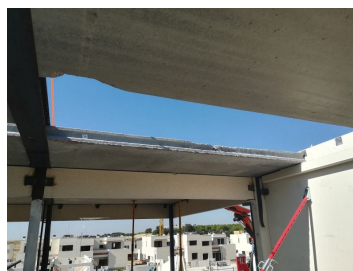
DATOS DEL ACCIDENTE		DESCRIPCIÓN
Forma de ocurrencia	Desplome de cargas desde brazo de camión pluma por rotura de viga defectuosa en la zona del enganche de la carga	
Agente material	Placa prefabricada de hormigón	
DAÑOS GENERADOS		
Parte del cuerpo afectado	Aplastamiento de vértebra, fractura de costilla y golpe en la cabeza	
Grado lesión	Leve

Figuras 1 y 2: Lugar del accidente

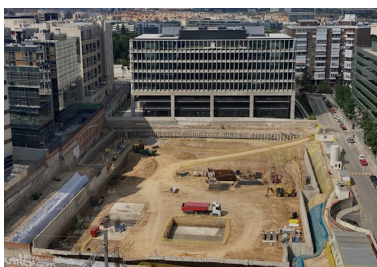
Fig. 1. Perspectiva de una obra en fase de vaciado similar a la existente donde ocurrió el accidente.

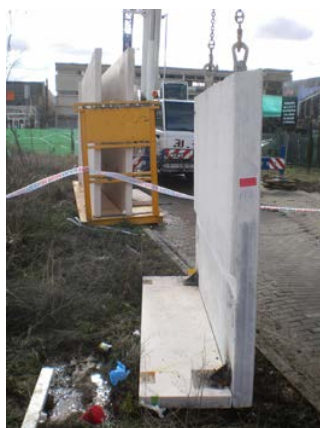
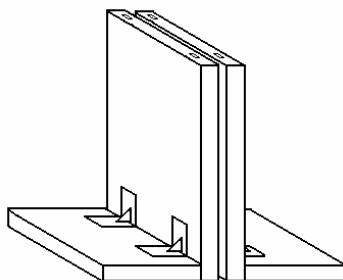
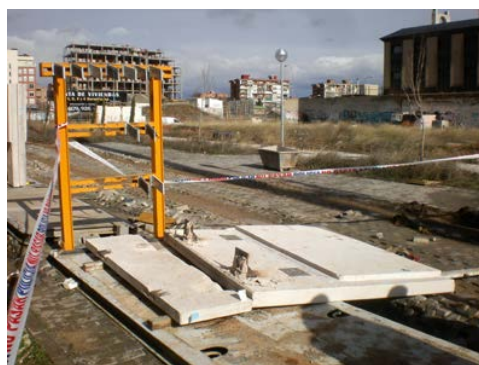
Una vez que la pieza se ha desplazado unos pocos metros, la otra pieza que se encontraba en el “peine” pierde su estabilidad y bascula sobre el trabajador accidentado mientras este, situado de espaldas a dicha pieza, continuaba dando las instrucciones al gruista.

La pieza atrapa al accidentado golpeándole contra el suelo.

*El reportaje fotográfico la colocación de los prefabricados y el panel volcado tras el accidente. discurre por detrás de unos evaporadores.*

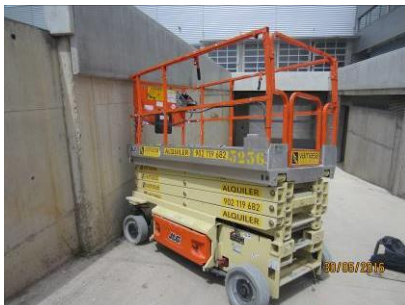
Figura 2: Vista de la PEMP implicada

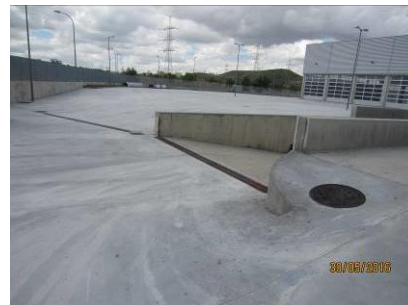
Figura 3: Vista de la rampa donde acontece el accidente

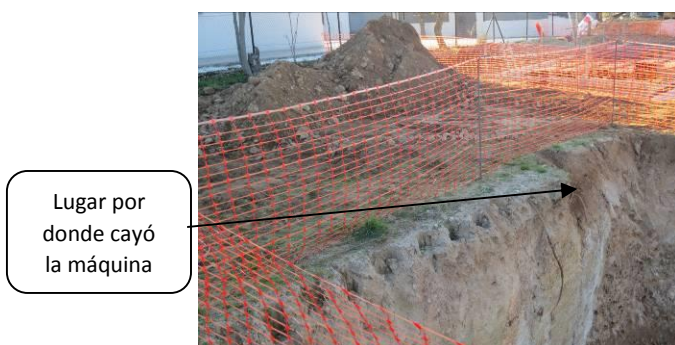
DATOS DEL ACCIDENTE		DESCRIPCIÓN
Forma de ocurrencia	Caída de vehículo a una excavación.	Se realizaban tareas de relleno con tierra del trasdós de una vivienda unifamiliar. Con la miniexcavadora, el trabajador recogía la tierra de un montón acopiado en la parcela, para ello entraba de frente al montón de tierra y salía marcha atrás, debiéndose acercar al hueco de la piscina en cada maniobra. El perímetro de la piscina no tenía protección colectiva para evitar la caída de maquinaria. La malla naranja (Figura 1) se colocó con posterioridad al accidente para señalar la excavación.
Agente material	Excavación.	
DAÑOS GENERADOS		El accidente se produce por la pérdida de control del vehículo en una de las maniobras de marcha atrás, cayendo a la excavación. La altura de caída fue de 2,40 metros. El trabajador portaba cinturón de seguridad.
Parte del cuerpo afectado	Múltiples partes del cuerpo afectadas.

Figura 1: Hueco de la piscina y montón de tierra

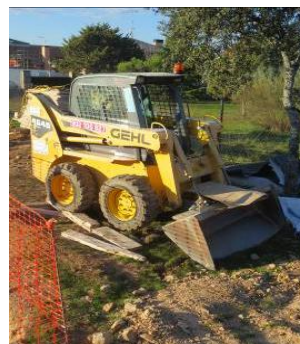
Figura 2: Miniexcavadora

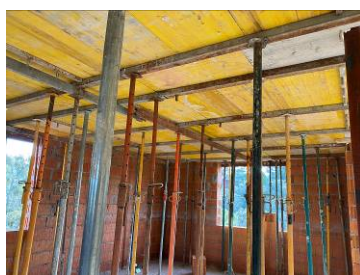
Figura 2.-Sistema de entablado colocado desde arriba

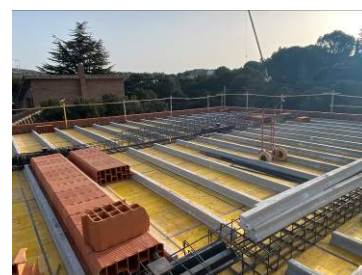
Figura 3. Vista superior del forjado en ejecución

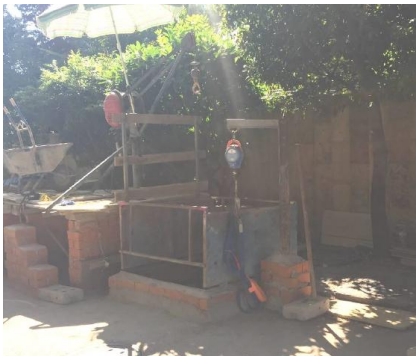
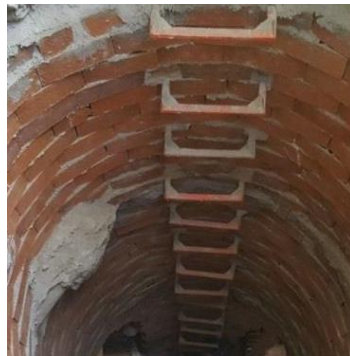
El accidente se produce en el interior de una galería en construcción. En el lugar de trabajo existen 3 trabajadores, el trabajador accidentado y un segundo trabajador acceden al interior del pozo para realizar los trabajos de avance en la galería y un tercer trabajador se coloca en superficie para manipular el maquinillo. El trabajador accidentado empieza a encontrarse mal y siente la necesidad de salir urgentemente del pozo. Para ello sube por los pates laterales del pozo sin hacer uso de los medios de protección anticaídas (arnés y retráctil) y sin avisar de su salida al compañero del exterior o al recurso preventivo. Cuando estaba llegando arriba, resbala con uno de los pates y cae hacia abajo desde una altura aproximada de 4 metros.

*Pozo de acceso a la galería en construcción y escalera de pates del interior del pozo*

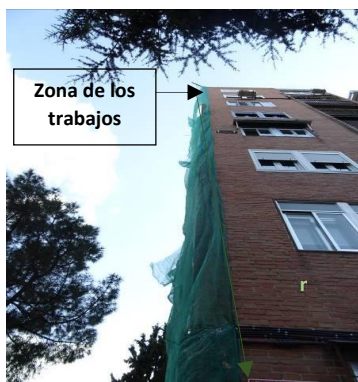
Foto 1: Edificio en rehabilitación

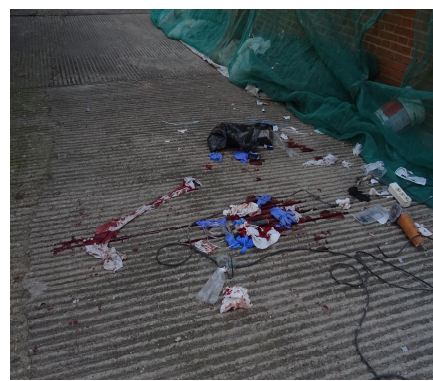
Foto 3: Lugar de la caída

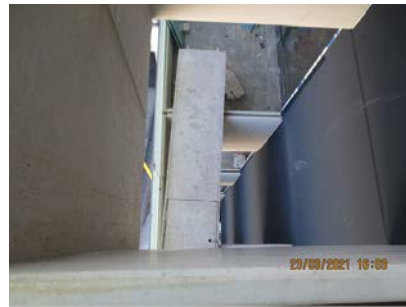
Figura 3: Hueco entre los bloques implicado

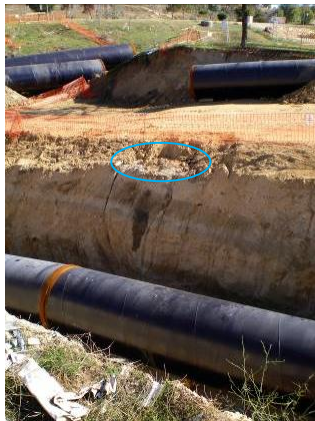
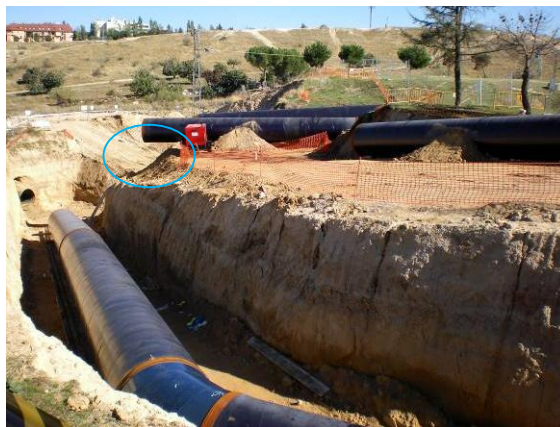
El trabajador accidentado compactaba el terreno junto a la zanja de 3,5m de profundidad que contenía la canalización.

Al quedar atascado el rodillo que manejaba maniobró hacia adelante y hacia atrás y la máquina volcó quedando tumbada junto a la zanja. El trabajador salió despedido cayendo al fondo de ésta.

Zanja y canalización. Marcada zona de vuelco del rodillo

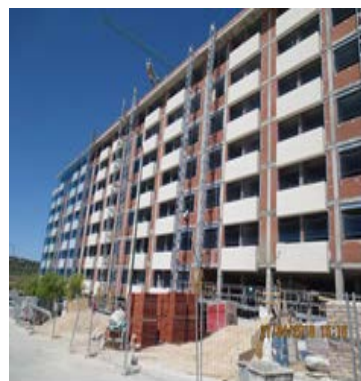
Foto 3: Edificio en construcción

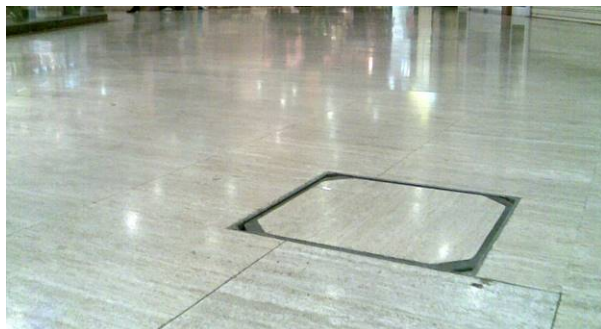
Figura 2.-Arqueta finalizada con tapa instalada.

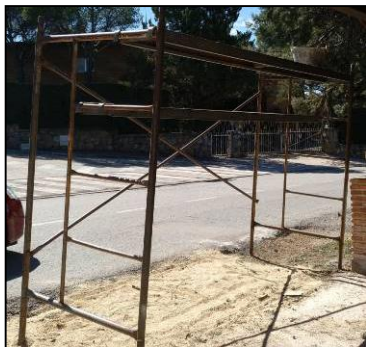
El andamio tenía instalada únicamente una pisa a modo de plataforma de trabajo y otra a distinto nivel para apoyar el material. Se instaló una sola "Cruz de San Andrés" con dos de los bulones sin colocar. Las ruedas se encontraban frenadas en el momento del accidente.

Figura 1: Configuración similar de andamio

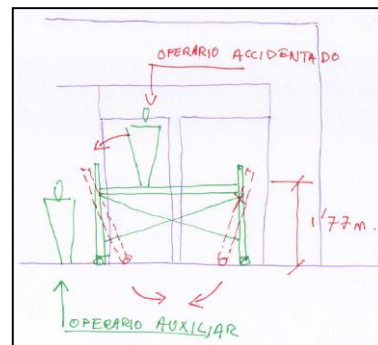
Como indicó el trabajador, llevaba toda la jornada realizando el trabajo con total normalidad, hasta que de repente sintió "como si se cerrara el andamio a modo de tijera", cayendo al suelo. En la caída, la pierna derecha se le queda atrapada por uno de los laterales del andamio.

Figura 2: Croquis del accidente, facilitado por la empresa

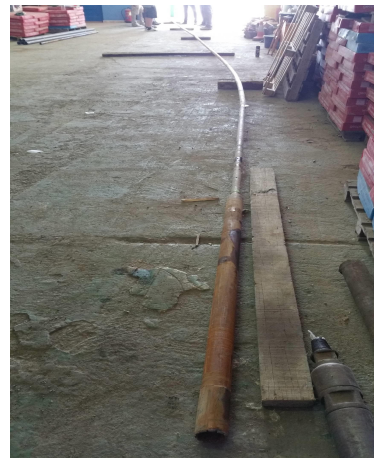
Figura 2: Sarta compuesta por batería, varilla de desagüe más seis varillas de 6 metros cada una.

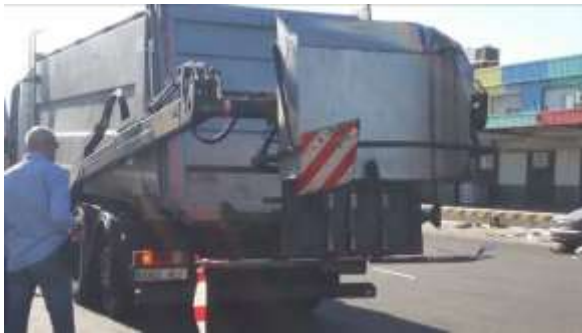
Estando plegando manualmente las uñas del elevador, acciona involuntariamente el telemando y el brazo hidráulico se mueve, atrapando al trabajador contra la caja del camión.

Foto 1.- Brazo elevador implicado en el accidente.

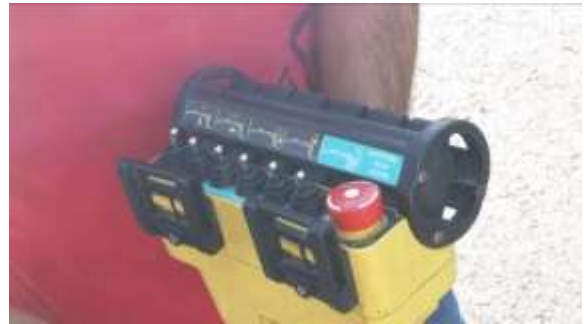
Foto 2.- Telemando implicado en el accidente

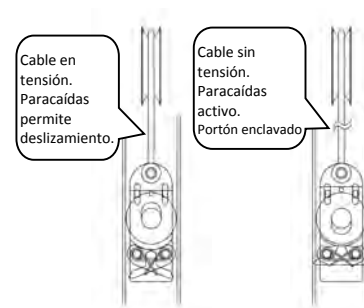
Figura 3: Ejemplo de sistema de retención

Se debería instalar en todos los portones del centro de trabajo, un sistema de seguridad que impida su caída (ver figura 3), también durante los procesos de apertura y cierre de los portones, momento en los que no está enclavado el seguro. Así mismo, se debería establecer un procedimiento de mantenimiento de este sistema.

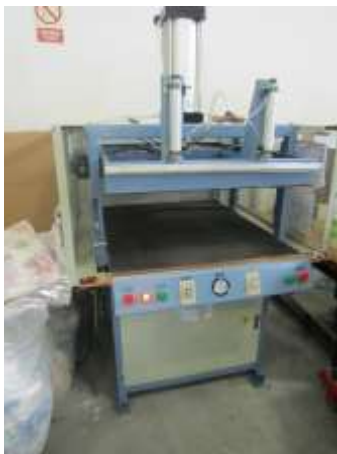
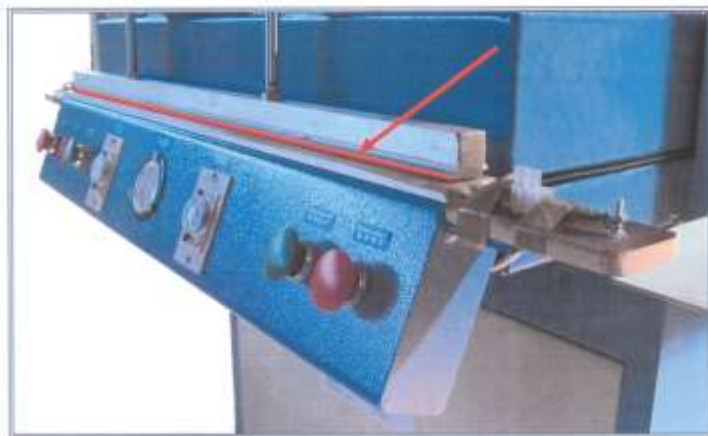
Cuando estaba descendiendo la prensa, introdujo la mano en la zona de peligro para ajustar mejor la bolsa de plástico, sufriendo el atrapamiento.

Figuras 1 y 2: Fotografía de la prensa real y detalle extraído del manual que indica la zona de atrapamiento

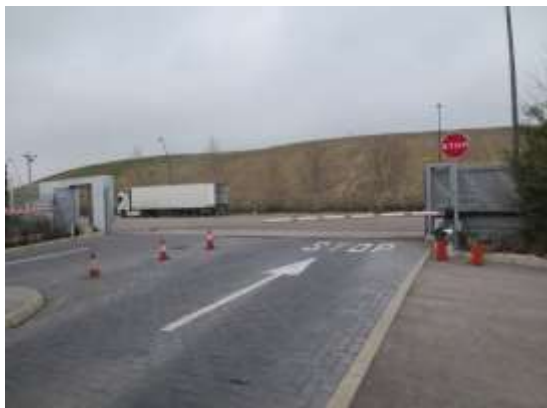
Al encontrarse aproximadamente a un metro del final del recorrido escuchó un fuerte ruido de origen metálico, momento en que se le desplomó la hoja del portón que estaba manipulando cayéndole encima y produciéndole las lesiones indicadas.

Figura 1: Vista general del portón implicado en el accidente

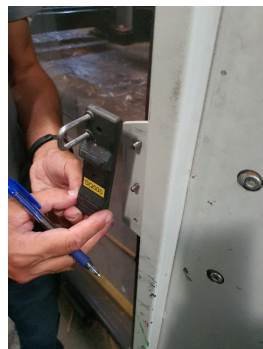
Figura 2: Pieza de enclavamiento y tornillos.

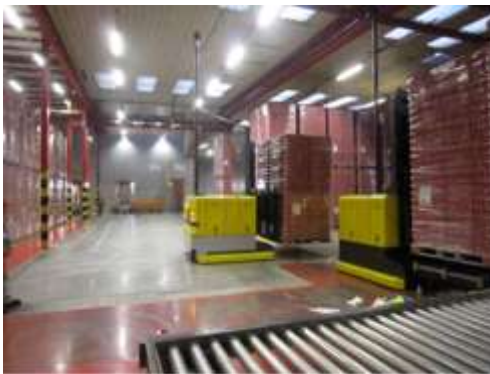
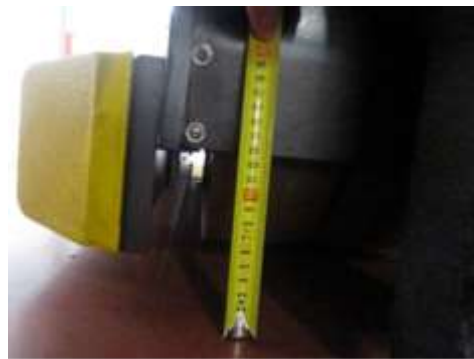
La carretilla se paró mientras se encontraba transportando en modo automático. El trabajador que estaba vigilando la zona se acercó y observó que un trozo de plástico colgaba del palé y obstruía el plano de barrido del láser detector de presencia, que efectúa un barrido a unos 10 cm del suelo en plano horizontal. Unos 6 segundos después de retirar el plástico la carretilla se puso en marcha, quedando parada encima del zapato de seguridad del trabajador (2,1 toneladas). El trabajador trató de sacar el pie del zapato, sufriendo la amputación de los dedos con la puntera metálica.

Figuras 1 y 2: Vista general y detallada del punto del accidente

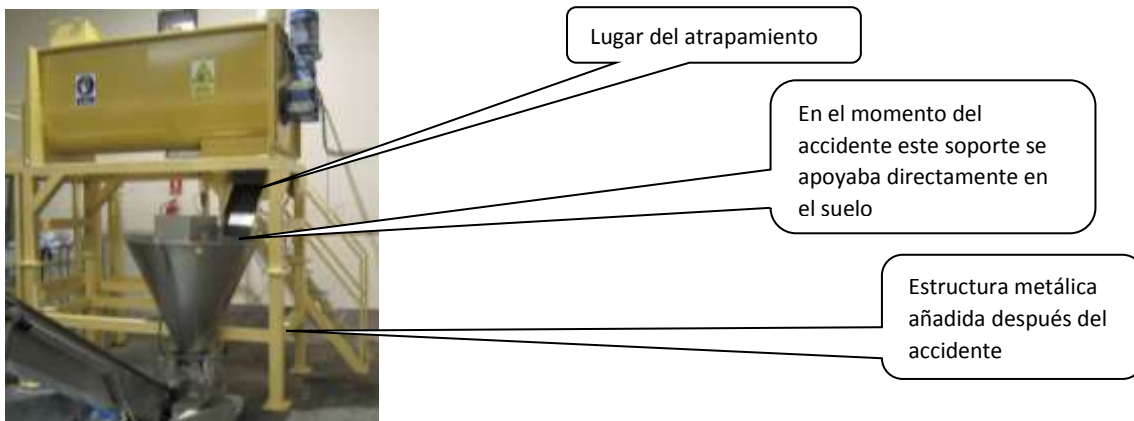
DATOS DEL ACCIDENTE		DESCRIPCIÓN
Forma de ocurrencia	Atrapamiento	
Agente material	Tornillo sin fin	Para la elaboración de mezclas se utilizaba una mezcladora de 600 l. de capacidad de reciente adquisición. No había sido evaluada por no estar instalada en el momento de la visita del SPA.
DAÑOS GENERADOS		El atrapamiento se produjo cuando la máquina mezcladora estaba descargando una cantidad de masa, ya mezclada, sobre un recipiente colocado en el suelo. En un momento dado, el trabajador accidentado introdujo la mano por el conducto por el que sale la masa, alcanzando las aspas en movimiento. Como consecuencia, el trabajador sufrió la amputación de 3 dedos de su mano izquierda.
Parte del cuerpo afectado	Dedos	
Grado lesión	Leve

Figura 1: Imagen de la máquina durante la visita de investigación. Había sido modificada tras el accidente

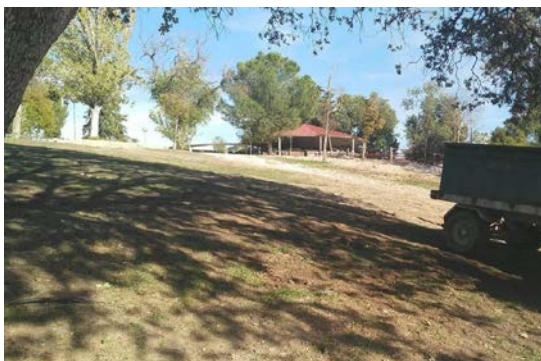
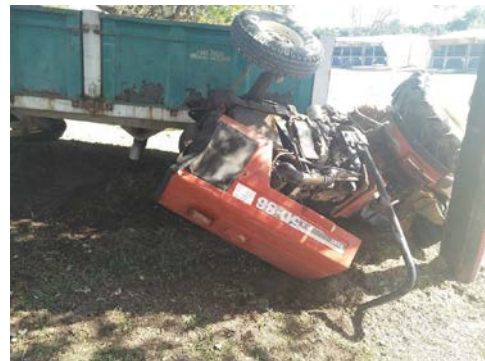
El trabajador transportaba arena en un remolque acoplado a un tractor hasta una de las pistas. Circulaba fuera de los caminos delimitados, por un terreno irregular descendente. En un momento dado perdió el control del tractor, que volcó quedando cruzado con el remolque y atrapando al trabajador.

Figuras 1 y 2: Zona donde ocurrió el accidente y estado de tractor y remolque tras el mismo

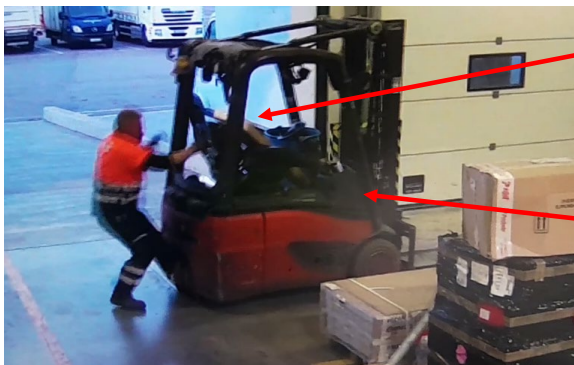
DATOS DEL ACCIDENTE		DESCRIPCIÓN
Forma de ocurrencia	Atropello	En una empresa de logística un carretillero hace un descanso en su jornada junto a las máquinas <i>vending</i> de la nave. Durante los descansos la instrucción es que dejen los equipos cargando la batería en una zona que se encuentra en el lado opuesto al de las máquinas <i>vending</i> .
Agente material	Carretilla contrapesada eléctrica	
DAÑOS GENERADOS		Las carretillas cuentan con un sistema de seguridad que detiene el motor al pasar un tiempo determinado sin detectar peso en el asiento. Para volver a ponerla en marcha es necesaria una tarjeta de arranque que está en posesión de los superviores. Si la carretilla se detiene, el carretillero debe buscar a su supervisor para que la vuelva a poner en marcha.  El accidentado desciende de la carretilla sin poner el freno de mano y, para evitar que se apague, pone una caja alargada sobre el asiento, colocándola desde detrás. Durante esa operación el extremo de la caja acciona accidentalmente el pedal de marcha atrás, con lo que la carretilla empieza a desplazarse y empuja al trabajador, tirándolo al suelo y arrastrándolo hasta que lo atrapa contra una pared. Como consecuencia del autoatropello sufre el aplastamiento de su pierna derecha.

Caja alargada sobre el asiento

Pedal de marcha atrás

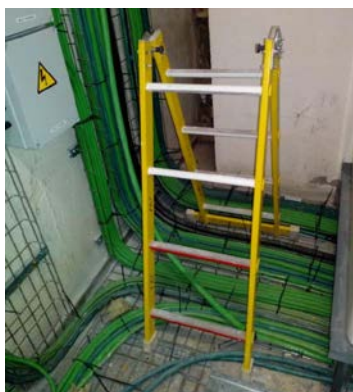
El trabajador accidentado eligió una escalera de tijera para alcanzar el extremo del cable, que colgaba de la parte superior y conectarlo en la toma de la pared, situada a una altura inferior a los 3,5m. Colocó la escalera sobre una estructura metálica situada en el suelo por donde transitan instalaciones. Y, tras esto, se subió a la escalera.

En el esfuerzo de tirar del cable, la escalera cedió de su posición inicial, el trabajador se desestabilizó y cayó al suelo desde aproximadamente 1-1,5m. El trabajador quiso parar la caída con la mano y se fracturó los huesos del brazo a la altura de la muñeca y se golpeó en la cara, con fractura de nariz.

Figuras 1: Ubicación de la escalera de mano sobre bandeja metálica

Deficiente **elección del medio auxiliar** adecuado para la ejecución de los trabajos. La escalera de mano seleccionada

Deficiente descripción de los **trabajos permitidos y/o prohibidos con escalera de mano** en los documentos preventivos, tanto el plan de seguridad y salud como la evaluación de riesgos del puesto de trabajo.

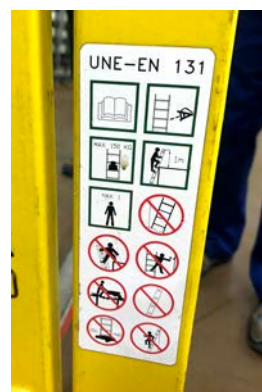
Figura 2: Señalización de advertencia en escalera

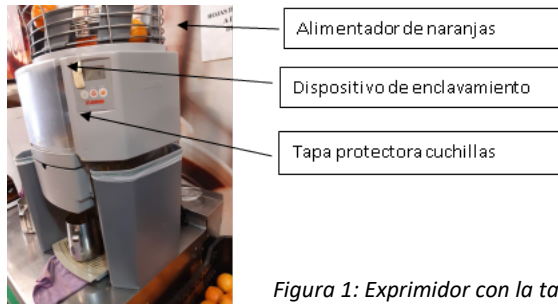
El día del accidente se averió también el sistema de alimentación de naranjas, por lo que la trabajadora quitó la tapa de protección de las cuchillas para ir situando las naranjas manualmente, sufriendo cortes en la mano.

Figura 1: Exprimidor con la tapa y el alimentador.

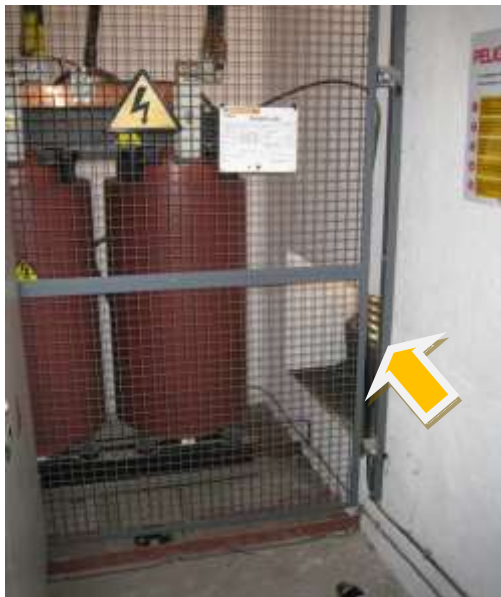
El accidente se produce en el cuarto de instalaciones eléctricas de un gimnasio. Tras producirse un corte de energía, el accidentado entra en el cuarto y observa elevada temperatura, el interruptor general del CGMP abierto y la rejilla inferior de ventilación que hay en la pared del local obstruida por la suciedad. Se coloca en el exterior del muro subido a una escalera de mano para quitar dicha rejilla. Para ello utiliza un destornillador y una maza. Al estar realizando dicha operación sufre una descarga eléctrica y se cae el suelo.

Foto 1.- Rejilla situada en el muro del local.

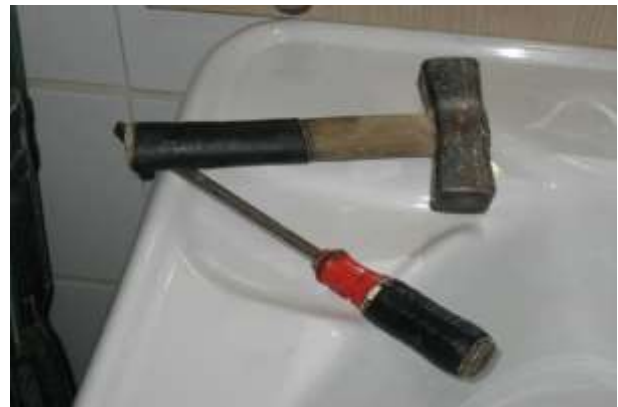
Foto 2.- Herramientas utilizadas por el accidentado.

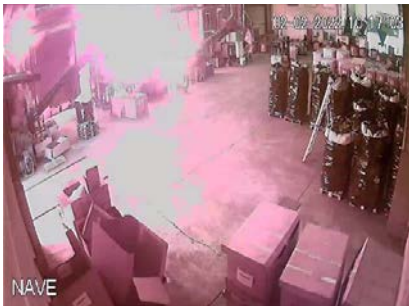
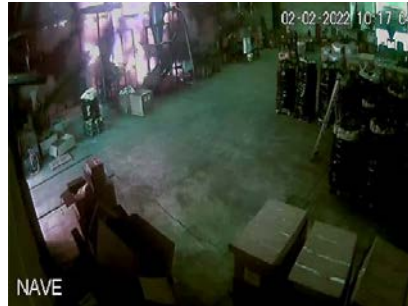
Se produce una explosión de polvo en suspensión en la zona de triturado que se propaga a través de la línea de aspirado y provoca un incendio en el filtro de mangas.

Figura 1: Momento de la explosión.

Figura 2: 1 segundo después.

- Explosión en una zona clasificada ATEX, por generación de chispa en el interior del molino de trituración, con propagación al sistema de extracción.
- La chispa que ha servido de ignición se originó por el choque de elementos metálicos móviles del interior del molino.
- Posible puesta a tierra deficiente del molino o de algún elemento de la línea.
- Plan de mantenimiento posiblemente insuficiente del molino.
- Falta de formación en actuaciones ante emergencias de los trabajadores accidentados.

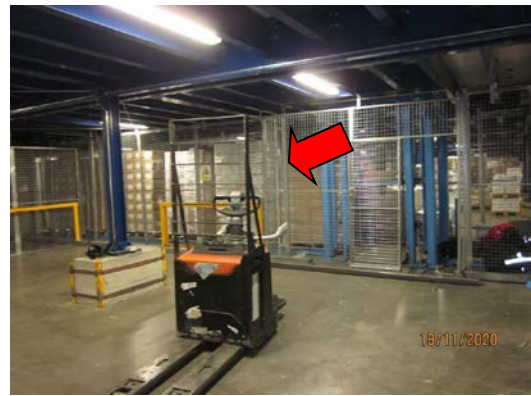
El accidente se produce en un centro logístico de distribución del sector de alimentación, que dispone de un sistema automatizado de varias plantas, controlado por líneas de entrada o salida desde varias consolas de mando según zonas. Mientras se estaba almacenando una partida de producto, en una de las líneas se produce un bloqueo del elevador de pallets, parando la línea completa y apareciendo una indicación luminosa en el panel de mando. Se avisa al Jefe de Equipo, que junto con otro compañero se disponen a solucionar la avería. Tras comprobar que varias cajas de un palé con deficiente retráctilado se habían desplazado e impedían el movimiento del elevador, el accidentado se coloca bajo el mismo y empuja el palé, mientras el otro compañero retira las cajas de producto que producen el bloqueo, momento en el que el elevador se desploma bruscamente y golpea al trabajador, que resulta fallecido.

Foto 2.- Línea de pallets paralizada por el bloqueo de la plataforma elevadora.

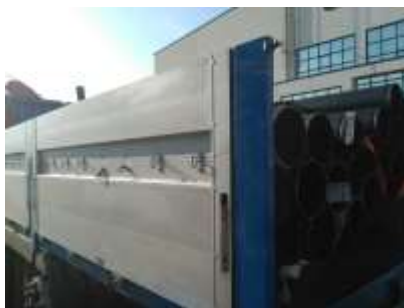
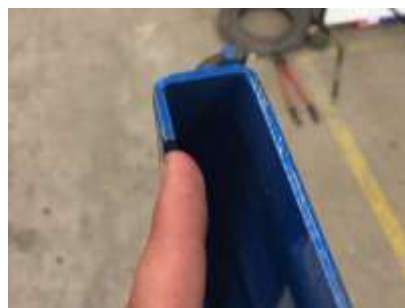
El accidente se produce en el proceso de descarga de un camión de transporte de tubos, para lo que el trabajador tuvo que acceder a la zona de carga.

El camión no disponía de escalones ni asideros en esa zona. Para ayudarse en la bajada, el accidentado se sujetó con la mano derecha a la esquina de la estructura lateral de la caja del camión y bajó al suelo. En ese proceso, y a pesar de llevar guantes de protección mecánica, el anillo que llevaba en su mano derecha se enganchó en la esquina de la estructura, produciéndole el desgarro del dedo.

Figuras 1 y 2: Vista general y detallada del punto del accidente.
